Bauwerk (ID): 541_0088_QBW_01

Gewässer: Chiers

OWK: VII-1.1

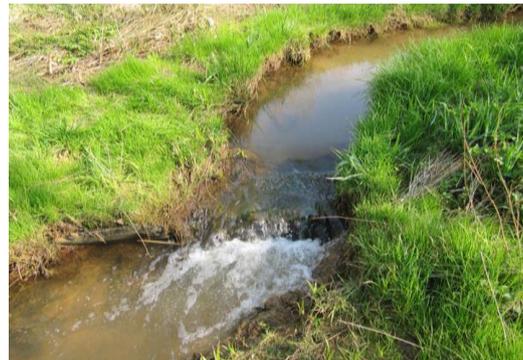
Foto: Übersicht

Bauwerkstyp	Absturz
Funktion	Sohlsicherung
Funktion (sonstiges)	-
Material	Beton
Zustand	baufällig
Fallhöhe [m]	0,10
Rückstau [m]	kein
Unterwasser-Tiefe [m]	ausreichend
Wanderweg-Tiefe (Minimum) [m]	0,00
Fischschutz Rechen (nur WKA)	keine WKA keine WKA

aufwärts	nicht durchgängig (Klasse 5)
abwärts	eingeschränkt durchgängig (Klasse 3)
Gesamtbewertung Fische	Klasse 4

LuxMaPro-ID	4272
Maßnahmentyp	HY DU.01 - Wiederherstellung der ökologischen Durchgängigkeit - Querbauwerk
Maßnahmenbeschreibung	Wiederherstellung der ökologischen Durchgängigkeit - Querbauwerk - Chiers - Differdange - 1 - bei Einkaufszentrum "Opkorn" (H=0,1m)
