Bauwerk (ID): 542_0037_01_QBW_01

Gewässer: Mierbaach

Identifikation und Lage

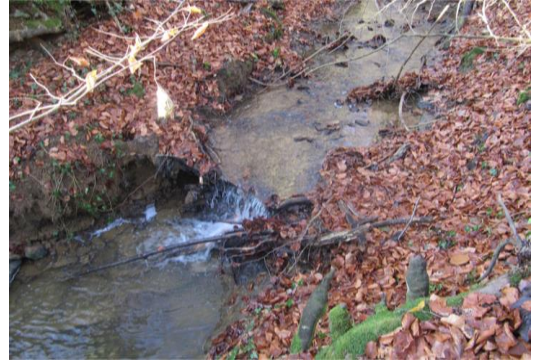
Foto: Übersicht

Bauwerkstyp	Absturz
Funktion	Sonstiges
Funktion (sonstiges)	-
Material	Holz
Zustand	baufällig
Fallhöhe [m]	0,25
Rückstau [m]	kein
Unterwasser-Tiefe [m]	ausreichend
Wanderweg-Tiefe (Minimum) [m]	0,00
Fischschutz Rechen (nur WKA)	keine WKA keine WKA

aufwärts	nicht durchgängig (Klasse 5)
abwärts	durchgängig (Klasse 1)
Gesamtbewertung Fische	Klasse 4

Anmerkung	unklar, ob anthropogen
-----------	------------------------

LuxMaPro-ID	4212
Maßnahmentyp	HY DU.01 - Wiederherstellung der ökologischen Durchgängigkeit - Querbauwerk
Maßnahmenbeschreibung	Wiederherstellung der ökologischen Durchgängigkeit - Querbauwerk - Mierbaach - Oberhalb Hautcharage - bei "Salt" (H=0,25m)
