Bauwerk (ID): 542_0037_07_QBW_01

Gewässer: Mierbaach

Identifikation und Lage

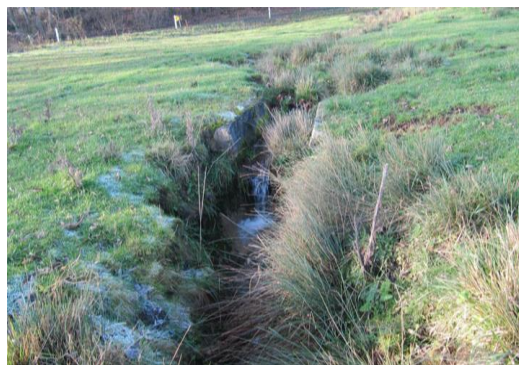
Foto: Übersicht

Bauwerkstyp	Absturz
Funktion	Sonstiges
Funktion (sonstiges)	-
Material	Beton
Zustand	intakt
Fallhöhe [m]	0,50
Rückstau [m]	kein
Unterwasser-Tiefe [m]	ausreichend
Wanderweg-Tiefe (Minimum) [m]	0,00
Fischschutz Rechen (nur WKA)	keine WKA keine WKA

aufwärts	nicht durchgängig (Klasse 5)
abwärts	eingeschränkt durchgängig (Klasse 3)
Gesamtbewertung Fische	Klasse 4

Geschiebe	voll durchgängig (Kl. 1)
Schwabstoffe	voll durchgängig (Kl. 1)
Morphodynamik	Bauwerksbereich beeinträchtigt (Klasse 2)
Gesamtbewertung Sedimente	1

Gesamtbewertung Durchgängigkeit: 4

LuxMaPro-ID	4248
Maßnahmentyp	HY DU.01 - Wiederherstellung der ökologischen Durchgängigkeit - Querbauwerk
Maßnahmenbeschreibung	Wiederherstellung der ökologischen Durchgängigkeit - Querbauwerk - Mierbaach - Oberhalb Hautcharage - 2 - "Bandelt" und "Boufferdanger Muer" (H=0,5m)
