Bauwerk (ID): 542_0037_08_QBW_01

Gewässer: Mierbaach

Identifikation und Lage

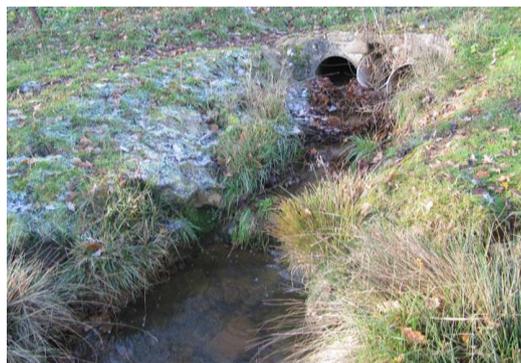
Foto: Übersicht

Bauwerkstyp	Absturz
Funktion	Sohlsicherung
Funktion (sonstiges)	-
Material	Beton
Zustand	intakt
Fallhöhe [m]	0,25
Rückstau [m]	kein
Unterwasser-Tiefe [m]	ausreichend
Wanderweg-Tiefe (Minimum) [m]	0,00
Fischschutz Rechen (nur WKA)	keine WKA keine WKA

aufwärts	nicht durchgängig (Klasse 5)
abwärts	durchgängig (Klasse 1)
Gesamtbewertung Fische	Klasse 4

Geschiebe	voll durchgängig (Kl. 1)
Schwabstoffe	voll durchgängig (Kl. 1)
Morphodynamik	Bauwerksbereich beeinträchtigt (Klasse 2)
Gesamtbewertung Sedimente	1

Gesamtbewertung Durchgängigkeit: 4

LuxMaPro-ID	4304
Maßnahmentyp	HY DU.01 - Wiederherstellung der ökologischen Durchgängigkeit - Querbauwerk
Maßnahmenbeschreibung	Wiederherstellung der ökologischen Durchgängigkeit - Querbauwerk - Mierbaach - Oberhalb Hautcharage - 3 - bei "Bandelt" und "Boufferdanger Muer" (H=0,25m)
