Bauwerk (ID): 594_0000_QBW_01

Gewässer: Réierbaach

OWK: VII-1.3

Identifikation und Lage

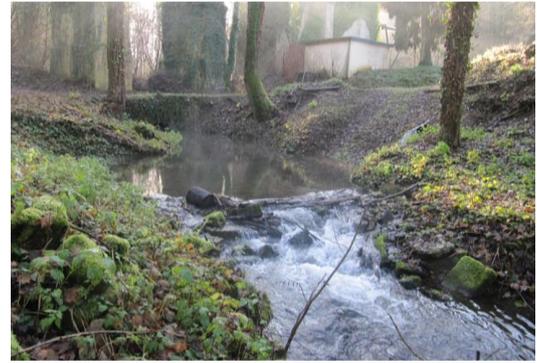
Foto: Übersicht

Bauwerkstyp	Absturz
Funktion	Sohlsicherung
Funktion (sonstiges)	-
Material	Stein
Zustand	intakt
Fallhöhe [m]	0,25
Rückstau [m]	<20 m
Unterwasser-Tiefe [m]	ausreichend
Wanderweg-Tiefe (Minimum) [m]	0,00
Fischschutz Rechen (nur WKA)	nein nein

aufwärts	eingeschränkt durchgängig (Klasse 3)
abwärts	durchgängig (Klasse 1)
Gesamtbewertung Fische	Klasse 2

Geschiebe	temporär/leicht eingeschränkt (Klasse 2)
Schwabstoffe	voll durchgängig (Kl. 1)
Morphodynamik	Bauwerksbereich beeinträchtigt (Klasse 2)
Gesamtbewertung Sedimente	2

LuxMaPro-ID	-
Maßnahmentyp	-
Maßnahmenbeschreibung	kein Maßnahmenbedarf
