Bauwerk (ID): 594_0001_QBW_01

Gewässer: Réierbaach

OWK: VII-1.3

Identifikation und Lage

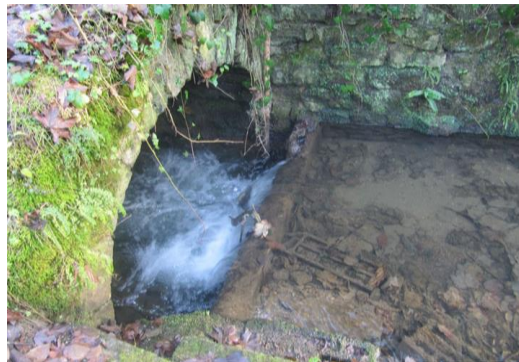
Foto: Übersicht

Bauwerkstyp	Absturz
Funktion	Sohlsicherung
Funktion (sonstiges)	-
Material	Beton
Zustand	intakt
Fallhöhe [m]	0,30
Rückstau [m]	<20 m
Unterwasser-Tiefe [m]	ausreichend
Wanderweg-Tiefe (Minimum) [m]	0,00
Fischschutz Rechen (nur WKA)	nein nein

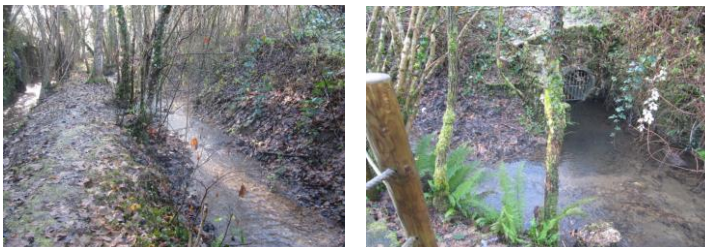
Fotos Wanderhilfe

Typ	naturnah
Bauart	Umgehungsgerinne
Gewässerseite	rechts
Zustand	intakt
Leitströmung	nicht erkennbar
Durchgängigkeit aufwärts	ja
Durchgängigkeit abwärts	ja
