Bauwerk (ID): 594_0005_QBW_01

Gewässer: Réierbaach

OWK: VII-1.3

Identifikation und Lage

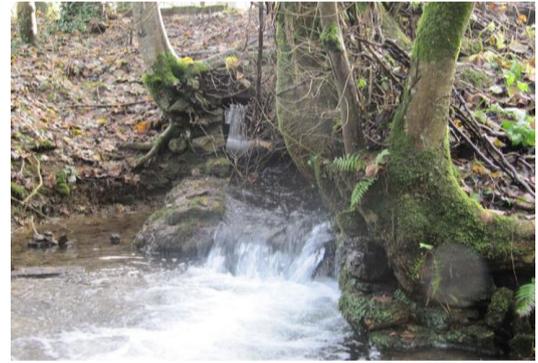
Foto: Übersicht

Bauwerkstyp	Absturztreppe
Funktion	Sohlsicherung
Funktion (sonstiges)	-
Material	Beton
Zustand	intakt
Fallhöhe [m]	1,00
Rückstau [m]	<20 m
Unterwasser-Tiefe [m]	ausreichend
Wanderweg-Tiefe (Minimum) [m]	0,00
Fischschutz Rechen (nur WKA)	nein nein

LuxMaPro-ID	3005
Maßnahmentyp	HY DU.01 - Wiederherstellung der ökologischen Durchgängigkeit - Querbauwerk
Maßnahmenbeschreibung	Wiederherstellung der ökologischen Durchgängigkeit - Querbauwerk - Réierbaach - Lasauvage - 2 - unterhalb Weier (H=1m)

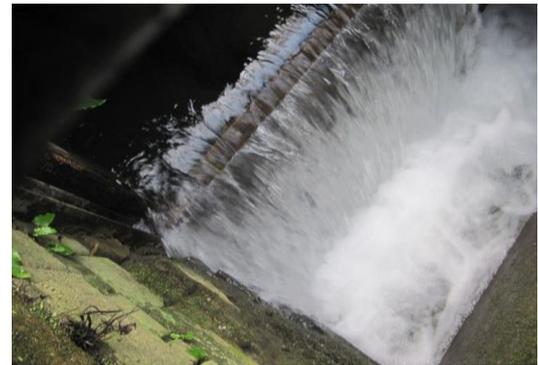
Foto: Detail

aufwärts	nicht durchgängig (Klasse 5)
abwärts	eingeschränkt durchgängig (Klasse 3)
Gesamtbewertung Fische	Klasse 4

Geschiebe	temporär/leicht eingeschränkt (Klasse 2)
Schwabstoffe	voll durchgängig (Kl. 1)
Morphodynamik	Standort teilweise beeinträchtigt (Klasse 3)
Gesamtbewertung Sedimente	2
