Bauwerk (ID): 594_0008_QBW_01

Gewässer: Réierbaach

Identifikation und Lage

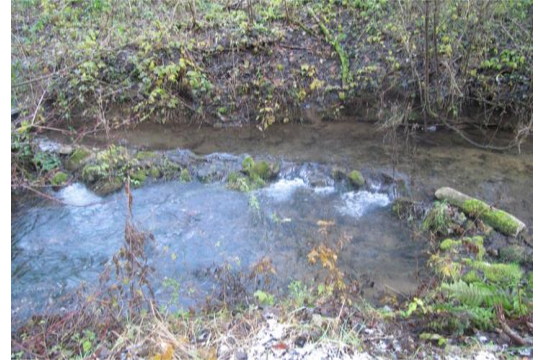
Foto: Übersicht

Bauwerkstyp	Absturz
Funktion	Sohlsicherung
Funktion (sonstiges)	-
Material	Stein
Zustand	intakt
Fallhöhe [m]	0,20
Rückstau [m]	kein
Unterwasser-Tiefe [m]	ausreichend
Wanderweg-Tiefe (Minimum) [m]	0,03
Fischschutz Rechen (nur WKA)	nein nein

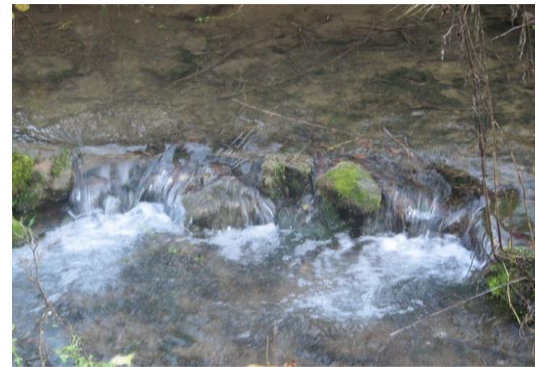
Foto: Detail

aufwärts	eingeschränkt durchgängig (Klasse 3)
abwärts	durchgängig (Klasse 1)
Gesamtbewertung Fische	Klasse 2

Geschiebe	voll durchgängig (Kl. 1)
Schwebstoffe	voll durchgängig (Kl. 1)
Morphodynamik	Bauwerksbereich beeinträchtigt (Klasse 2)
Gesamtbewertung Sedimente	1

LuxMaPro-ID	-
Maßnahmentyp	-
Maßnahmenbeschreibung	kein Maßnahmenbedarf
