Bauwerk (ID): 594\_0009\_QBW\_01

Gewässer: Réierbaach

OWK: VII-1.3

**Identifikation und Lage**

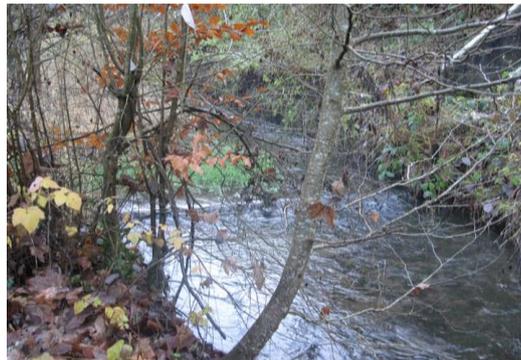
**Foto: Übersicht**

Bauwerkstyp	Sohlschwelle
Funktion	Sohlsicherung
Funktion (sonstiges)	-
Material	Holz
Zustand	intakt
Fallhöhe [m]	0,05
Rückstau [m]	kein
Unterwasser-Tiefe [m]	ausreichend
Wanderweg-Tiefe (Minimum) [m]	0,02
Fischschutz   Rechen (nur WKA)	nein   nein

aufwärts	eingeschränkt durchgängig (Klasse 3)
abwärts	eingeschränkt durchgängig (Klasse 3)
Gesamtbewertung Fische	Klasse 3

Geschiebe	nicht durchgängig (Klasse 5)
Schwabstoffe	voll durchgängig (Kl. 1)
Morphodynamik	Bauwerksbereich beeinträchtigt (Klasse 2)
Gesamtbewertung Sedimente	3

**Gesamtbewertung Durchgängigkeit: 3**

LuxMaPro-ID	4082
Maßnahmentyp	HY DU.01 - Wiederherstellung der ökologischen Durchgängigkeit - Querbauwerk
Maßnahmenbeschreibung	Wiederherstellung der ökologischen Durchgängigkeit - Querbauwerk - Réierbaach - Lasauvage - 2 - unterhalb Friedhof (H=0,05m)
