Bauwerk (ID): 594_0009_QBW_02

Gewässer: Réierbaach

OWK: VII-1.3

Identifikation und Lage

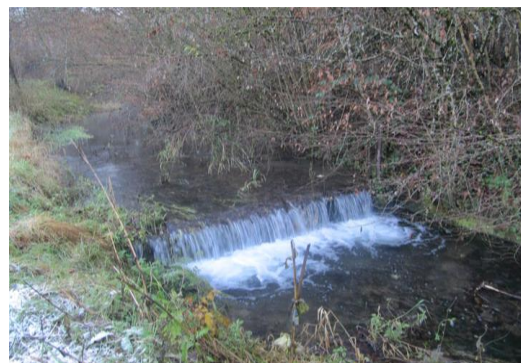
Foto: Übersicht

Bauwerkstyp	Absturz
Funktion	Sohlsicherung
Funktion (sonstiges)	-
Material	Stein
Zustand	intakt
Fallhöhe [m]	0,50
Rückstau [m]	kein
Unterwasser-Tiefe [m]	ausreichend
Wanderweg-Tiefe (Minimum) [m]	0,00
Fischschutz Rechen (nur WKA)	nein nein

aufwärts	nicht durchgängig (Klasse 5)
abwärts	durchgängig (Klasse 1)
Gesamtbewertung Fische	Klasse 4

Geschiebe	voll durchgängig (Kl. 1)
Schwabstoffe	voll durchgängig (Kl. 1)
Morphodynamik	Bauwerksbereich beeinträchtigt (Klasse 2)
Gesamtbewertung Sedimente	1

Gesamtbewertung Durchgängigkeit: 4

LuxMaPro-ID	2291
Maßnahmentyp	HY DU.01 - Wiederherstellung der ökologischen Durchgängigkeit - Querbauwerk
Maßnahmenbeschreibung	Wiederherstellung der ökologischen Durchgängigkeit - Querbauwerk - Réierbaach - Lasauvage - 3 - unterhalb Friedhof (H=0,5m)
