Bauwerk (ID): 594_0014_QBW_01

Gewässer: Réierbaach

OWK: VII-1.3

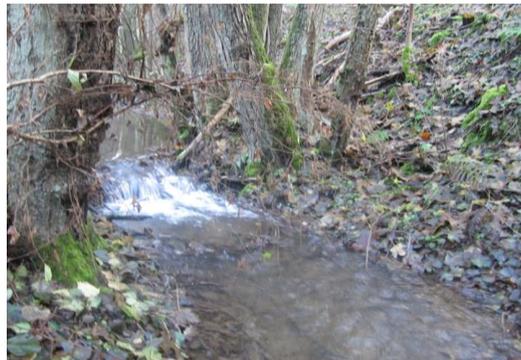
Foto: Übersicht

Bauwerkstyp	Absturz
Funktion	Sohlsicherung
Funktion (sonstiges)	-
Material	Stein
Zustand	intakt
Fallhöhe [m]	0,25
Rückstau [m]	kein
Unterwasser-Tiefe [m]	ausreichend
Wanderweg-Tiefe (Minimum) [m]	0,00
Fischschutz Rechen (nur WKA)	nein nein

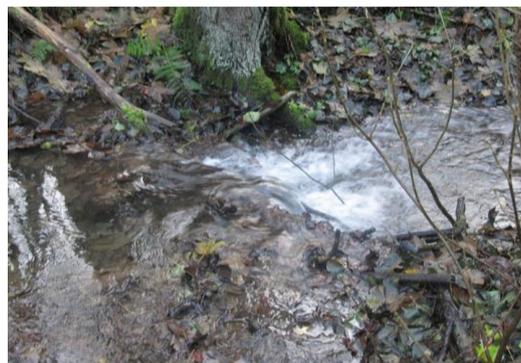
Foto: Detail

aufwärts	eingeschränkt durchgängig (Klasse 3)
abwärts	durchgängig (Klasse 1)
Gesamtbewertung Fische	Klasse 2

Geschiebe	voll durchgängig (Kl. 1)
Schwabstoffe	voll durchgängig (Kl. 1)
Morphodynamik	Bauwerksbereich beeinträchtigt (Klasse 2)
Gesamtbewertung Sedimente	1

LuxMaPro-ID	-
Maßnahmentyp	-
Maßnahmenbeschreibung	kein Maßnahmenbedarf
