Bauwerk (ID): 594_0018_QBW_01

Gewässer: Réierbaach

OWK: VII-1.3

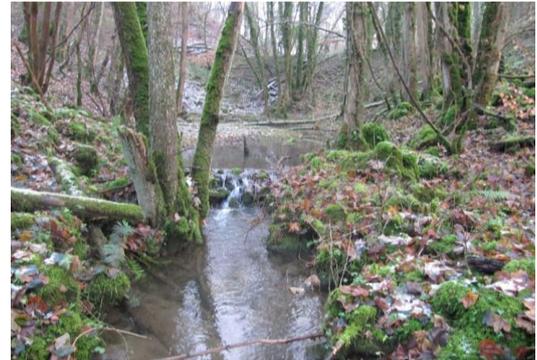
Foto: Übersicht

Bauwerkstyp	Absturz
Funktion	Sohlsicherung
Funktion (sonstiges)	-
Material	Stein
Zustand	intakt
Fallhöhe [m]	0,50
Rückstau [m]	<20 m
Unterwasser-Tiefe [m]	ausreichend
Wanderweg-Tiefe (Minimum) [m]	0,00
Fischschutz Rechen (nur WKA)	nein nein

aufwärts	nicht durchgängig (Klasse 5)
abwärts	durchgängig (Klasse 1)
Gesamtbewertung Fische	Klasse 4

LuxMaPro-ID	4108
Maßnahmentyp	HY DU.01 - Wiederherstellung der ökologischen Durchgängigkeit - Querbauwerk
Maßnahmenbeschreibung	Wiederherstellung der ökologischen Durchgängigkeit - Querbauwerk - Réierbaach - Lasauvage - 2 - unterhalb Schiessstand (H=0,5m)
