Erhebungsbogen

Strukturkartierung Luxemburg • Stand 2014

Stammdaten			Kartierstatus			
	Gewässername	Beyrenerbach		nicht kartiert,		geänderter Gewässerverlauf	
_	Gewässerkennzahl	576	weil Oberlauf verkürzt				
.0	Kartierabschnitt-ID	576_9 900.0 1000.0				geänderte Abschnittslänge	
at	Stationierung von / bis					Baumaßnahme	
Identifikation	Aufl. Stationierungskarte	Auflage 3 c				Betretungsverbot	
Έ	Anfang (E / N)	92728.03 76753.13				Stausee	
<u> </u>	Ende (E / N)	92662.24 76821.48				sonstiges	
<u> </u>	Bearbeitung	Ortlieb					
	Erhebungsdatum	21.01.2014		Länge des Ka	rtiera	bschnitts	
	Anschlussbogen zu	576_8			Χ	100 m	
	Nachkartierung	0				500 m	
						1000 m	
	Fliagacoria						
	Fließgewässertyp LAW A-Fließgewässertyp	Typ 7: Grobmaterialreiche	o kork	anatiacha Mittala	obira	ah ä ah a	
	Lauftyp unverzweigt			orialische willelg	eblig	SDACHE	
	Windungsgrad						
	vvilidurigsgrad						
Б							
Typisierung	Sohlsubstrat im Referenza	zustand	Α	Talform		А	
<u>.</u>		Ton/Löss/Lehm		14.141		Kerbtal

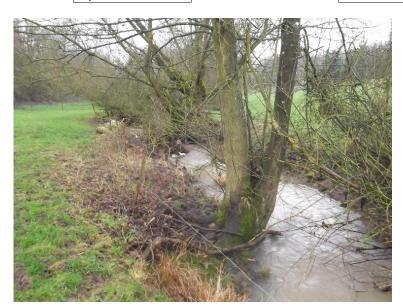
in FR

Lauf schwach geschwungen
