Bauwerk (ID): 002\_0278\_DV\_01

Gewässer: Syr

OWK: I-3.1

**Identifikation und Lage**

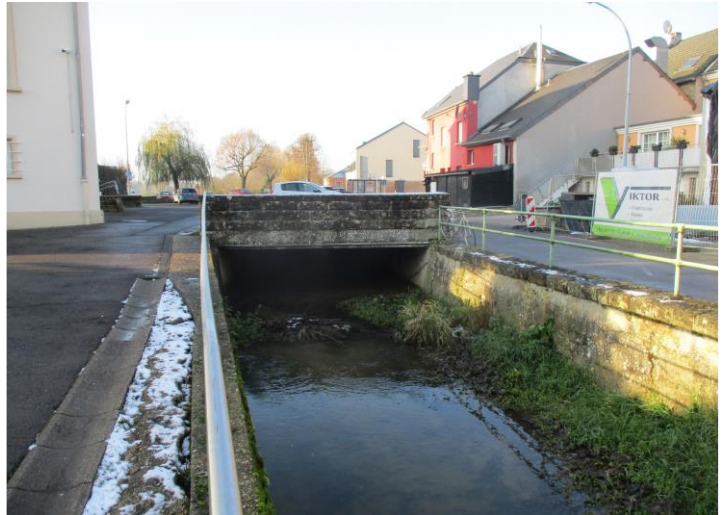
**Foto: Anfang (Unterwasser)**

Bauwerkstyp	Überbauung
Profilart	Kastenprofil
Zustand	intakt
Länge [m]	67,00
Breite [m]	3,00
Höhe [m]	0,75
Einengung des Querprofils [%]	0
Wanderweg-Tiefe (Minimum) [m]	0,15
Sohlbeschaffenheit (Substratauflage)	>10 cm Sedimentaflage
Wassertiefe unterhalb	ausreichend
Niveaudifferenz (unten) [m]	0,00
Niveaudifferenz (oben) [m]	0,00
Rückstau [m]	kein

aufwärts	eingeschränkt durchgängig (Klasse 3)
abwärts	eingeschränkt durchgängig (Klasse 3)
Gesamtbewertung Fische	Klasse 3

Geschiebe	temporär/leicht eingeschränkt (Klasse 2)
Schwefstoffe	temporär/leicht eingeschränkt (Klasse 2)
Morphodynamik	Gewässer über Standort hinaus beeinträchtigt (Klasse 5)
Gesamtbewertung Sedimente	Klasse 3

**Gesamtbewertung Durchgängigkeit: Klasse 3**

LuxMaPro-ID	3712
Maßnahmentyp	HY DU.02 - Wiederherstellung der ökologischen Durchgängigkeit - Durchlass/Verrohrung/Überbauung
Maßnahmenbeschreibung	Wiederherstellung der Durchgängigkeit - Durchlass/Verrohrung/Überbauung - Syr - Moufort - bei C.R. 234 (L=67m)
