Bauwerk (ID): 492_0016_DV_01

Gewässer: Breinertbaach

OWK: I-3.2.a

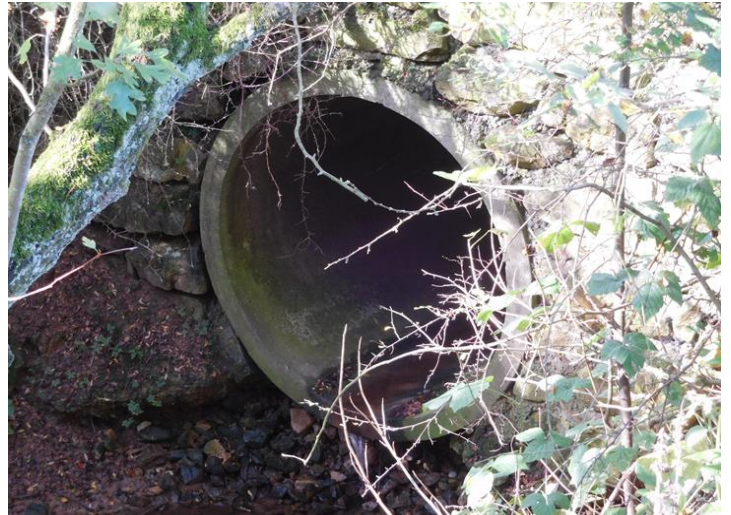
Foto: Anfang (Unterwasser)

Bauwerkstyp	Durchlass
Profilart	Kreisprofil
Zustand	intakt
Länge [m]	5,00
Breite [m]	1,20
Höhe [m]	1,20
Einengung des Querprofils [%]	25
Wanderweg-Tiefe (Minimum) [m]	0,03
Sohlbeschaffenheit (Substratauflage)	keine Sedimentauflage
Wassertiefe unterhalb	ausreichend
Niveaudifferenz (unten) [m]	0,25
Niveaudifferenz (oben) [m]	0,00
Rückstau [m]	kein

aufwärts	nicht durchgängig (Klasse 5)
abwärts	eingeschränkt durchgängig (Klasse 3)
Gesamtbewertung Fische	Klasse 4

Geschiebe	temporär/leicht eingeschränkt (Klasse 2)
Schwefstoffe	temporär/leicht eingeschränkt (Klasse 2)
Morphodynamik	Standort teilweise beeinträchtigt (Klasse 3)
Gesamtbewertung Sedimente	Klasse 2

Gesamtbewertung Durchgängigkeit: Klasse 4

LuxMaPro-ID	3900
Maßnahmentyp	HY DU.02 - Wiederherstellung der ökologischen Durchgängigkeit - Durchlass/Verrohrung/Überbauung
Maßnahmenbeschreibung	Wiederherstellung der Durchgängigkeit - Durchlass/Verrohrung/Überbauung - Breinertbaach - Eschweiler - oberhalb Station d'épuration (L=5m)
