Bauwerk (ID): 492_0034_DV_01

Gewässer: Breinertbaach

OWK: I-3.2.a

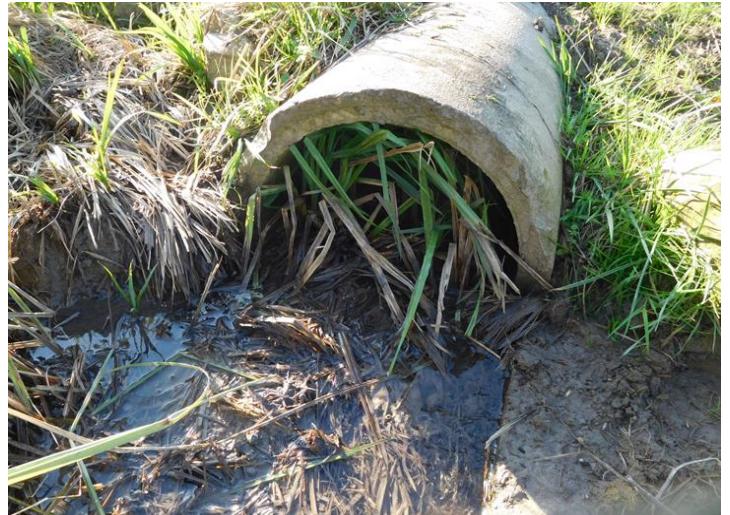
Foto: Anfang (Unterwasser)

Bauwerkstyp	Durchlass
Profilart	Kreisprofil
Zustand	baufällig
Länge [m]	4,00
Breite [m]	0,50
Höhe [m]	0,50
Einengung des Querprofils [%]	20
Wanderweg-Tiefe (Minimum) [m]	0,05
Sohlbeschaffenheit (Substratauflage)	geringe Sedimentauflage (<10 cm)
Wassertiefe unterhalb	ausreichend
Niveaudifferenz (unten) [m]	0,00
Niveaudifferenz (oben) [m]	0,00
Rückstau [m]	kein

aufwärts	eingeschränkt durchgängig (Klasse 3)
abwärts	eingeschränkt durchgängig (Klasse 3)
Gesamtbewertung Fische	Klasse 3

Geschiebe	temporär/leicht eingeschränkt (Klasse 2)
Schwefstoffe	temporär/leicht eingeschränkt (Klasse 2)
Morphodynamik	Standort teilweise beeinträchtigt (Klasse 3)
Gesamtbewertung Sedimente	Klasse 2

Gesamtbewertung Durchgängigkeit: Klasse 3

LuxMaPro-ID	3904
Maßnahmentyp	HY DU.02 - Wiederherstellung der ökologischen Durchgängigkeit - Durchlass/Verrohrung/Überbauung
Maßnahmenbeschreibung	Wiederherstellung der Durchgängigkeit - Durchlass/Verrohrung/Überbauung - Breinertbaach - Beidweiler - 1 - bei "enner dem Groëbiërg" (L=4m)
