Bauwerk (ID): 488_0028_DV_01

Gewässer: Biwerbach

OWK: I-3.2.b

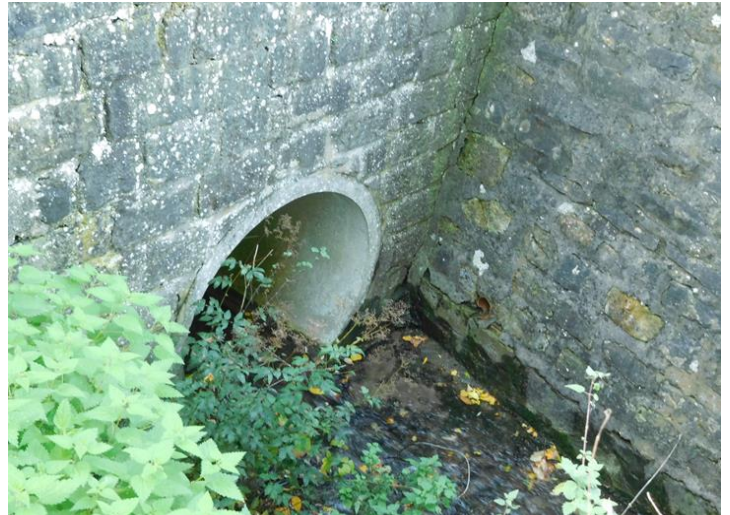
Foto: Anfang (Unterwasser)

Bauwerkstyp	Durchlass
Profilart	Kreisprofil
Zustand	intakt
Länge [m]	11,00
Breite [m]	1,20
Höhe [m]	1,20
Einengung des Querprofils [%]	20
Wanderweg-Tiefe (Minimum) [m]	0,03
Sohlbeschaffenheit (Substratauflage)	keine Sedimentauflage
Wassertiefe unterhalb	ausreichend
Niveaudifferenz (unten) [m]	0,00
Niveaudifferenz (oben) [m]	0,05
Rückstau [m]	kein

aufwärts	eingeschränkt durchgängig (Klasse 3)
abwärts	eingeschränkt durchgängig (Klasse 3)
Gesamtbewertung Fische	Klasse 3

Geschiebe	temporär/leicht eingeschränkt (Klasse 2)
Schwefstoffe	temporär/leicht eingeschränkt (Klasse 2)
Morphodynamik	Standort teilweise beeinträchtigt (Klasse 3)
Gesamtbewertung Sedimente	Klasse 2

Gesamtbewertung Durchgängigkeit: Klasse 3

LuxMaPro-ID	3897
Maßnahmentyp	HY DU.02 - Wiederherstellung der ökologischen Durchgängigkeit - Durchlass/Verrohrung/Überbauung
Maßnahmenbeschreibung	Wiederherstellung der Durchgängigkeit - Durchlass/Verrohrung/Überbauung - Biwerbach - Beidweiler - bei N14 (L=11m)
