Bauwerk (ID): 578_0000_DV_01

Gewässer: Donwerbaach

OWK: I-4.1

Identifikation und Lage

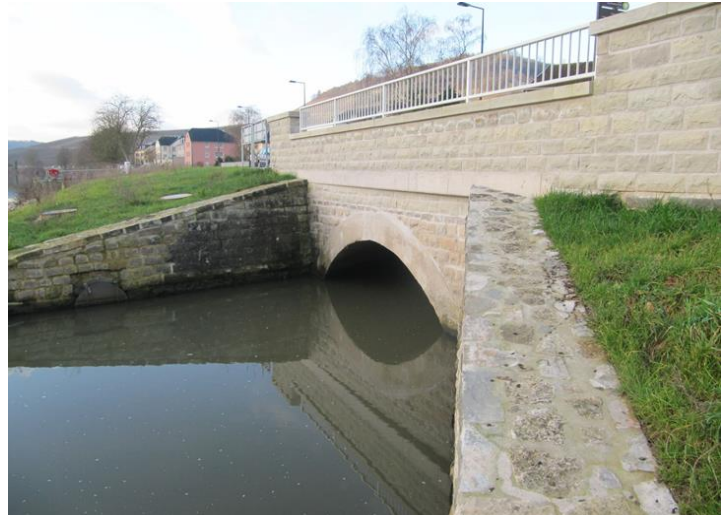
Foto: Anfang (Unterwasser)

Bauwerkstyp	Überbauung
Profilart	Maulprofil
Zustand	intakt
Länge [m]	40,00
Breite [m]	3,50
Höhe [m]	2,00
Einengung des Querprofils [%]	0
Wanderweg-Tiefe (Minimum) [m]	0,30
Sohlbeschaffenheit (Substratauflage)	nicht erkennbar
Wassertiefe unterhalb	ausreichend
Niveaudifferenz (unten) [m]	0,00
Niveaudifferenz (oben) [m]	0,00
Rückstau [m]	kein

aufwärts	eingeschränkt durchgängig (Klasse 3)
abwärts	eingeschränkt durchgängig (Klasse 3)
Gesamtbewertung Fische	Klasse 3

Geschiebe	temporär/leicht eingeschränkt (Klasse 2)
Schwefstoffe	temporär/leicht eingeschränkt (Klasse 2)
Morphodynamik	Gewässer über Standort hinaus beeinträchtigt (Klasse 5)
Gesamtbewertung Sedimente	Klasse 3

Gesamtbewertung Durchgängigkeit: Klasse 3

LuxMaPro-ID	4006
Maßnahmentyp	HY DU.02 - Wiederherstellung der ökologischen Durchgängigkeit - Durchlass/Verrohrung/Überbauung
Maßnahmenbeschreibung	Wiederherstellung der Durchgängigkeit - Durchlass/Verrohrung/Überbauung - Donwerbaach - Ahn - 2 - bei N10 (L=40m)
