Bauwerk (ID): 578_0002_DV_01

Gewässer: Donwerbaach

OWK: I-4.1

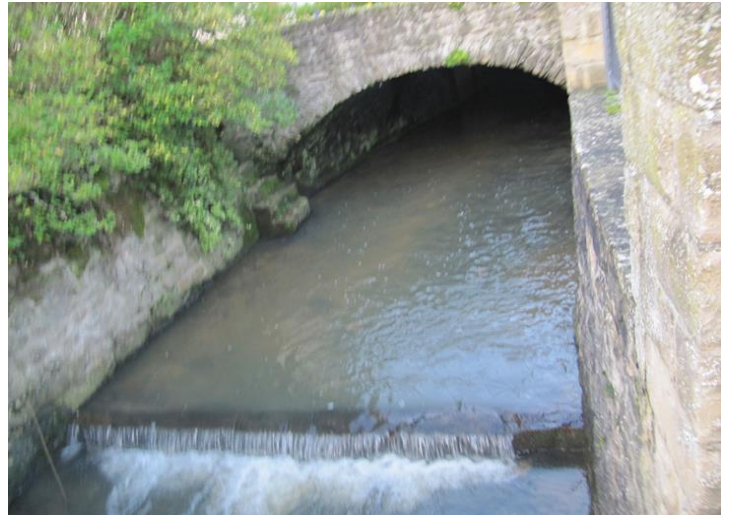
Foto: Anfang (Unterwasser)

Bauwerkstyp	Überbauung
Profilart	Kastenprofil
Zustand	intakt
Länge [m]	163,00
Breite [m]	4,00
Höhe [m]	4,00
Einengung des Querprofils [%]	0
Wanderweg-Tiefe (Minimum) [m]	0,00
Sohlbeschaffenheit (Substratauflage)	geringe Sedimentauflage (<10 cm)
Wassertiefe unterhalb	ausreichend
Niveaudifferenz (unten) [m]	0,00
Niveaudifferenz (oben) [m]	0,15
Rückstau [m]	kein

aufwärts	nicht durchgängig (Klasse 5)
abwärts	nicht durchgängig (Klasse 5)
Gesamtbewertung Fische	Klasse 5

Geschiebe	temporär/leicht eingeschränkt (Klasse 2)
Schwefstoffe	temporär/leicht eingeschränkt (Klasse 2)
Morphodynamik	Gewässer über Standort hinaus beeinträchtigt (Klasse 5)
Gesamtbewertung Sedimente	Klasse 3

Gesamtbewertung Durchgängigkeit: Klasse 5

LuxMaPro-ID	4007
Maßnahmentyp	HY DU.02 - Wiederherstellung der ökologischen Durchgängigkeit - Durchlass/Verrohrung/Überbauung
Maßnahmenbeschreibung	Wiederherstellung der Durchgängigkeit - Durchlass/Verrohrung/Überbauung - Donwerbaach - Ahn - im Zentrum (L=163m)
