Bauwerk (ID): 578\_0042\_DV\_01

Gewässer: Donwerbaach

**Identifikation und Lage**

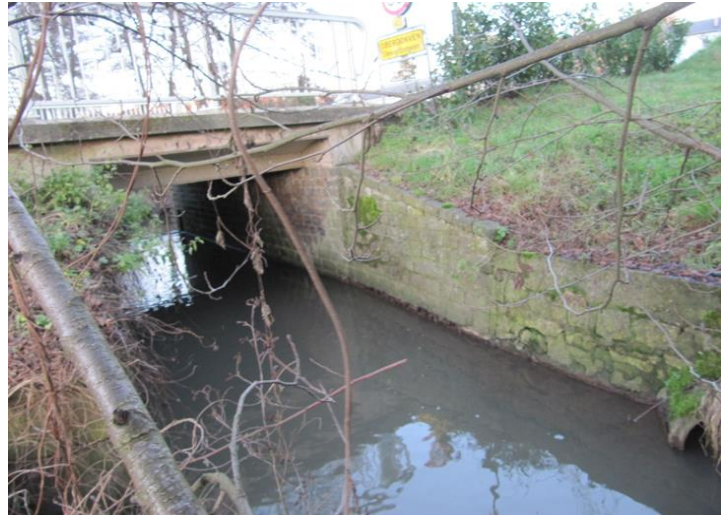
**Foto: Anfang (Unterwasser)**

Bauwerkstyp	Durchlass
Profilart	Kastenprofil
Zustand	intakt
Länge [m]	10,00
Breite [m]	2,00
Höhe [m]	1,70
Einengung des Querprofils [%]	0
Wanderweg-Tiefe (Minimum) [m]	0,00
Sohlbeschaffenheit (Substratauflage)	nicht erkennbar
Wassertiefe unterhalb	ausreichend
Niveaudifferenz (unten) [m]	0,00
Niveaudifferenz (oben) [m]	0,10
Rückstau [m]	kein

aufwärts	eingeschränkt durchgängig (Klasse 3)
abwärts	eingeschränkt durchgängig (Klasse 3)
Gesamtbewertung Fische	Klasse 3

Geschiebe	temporär/leicht eingeschränkt (Klasse 2)
Schwefstoffe	temporär/leicht eingeschränkt (Klasse 2)
Morphodynamik	Standort teilweise beeinträchtigt (Klasse 3)
Gesamtbewertung Sedimente	Klasse 2

**Gesamtbewertung Durchgängigkeit: Klasse 3**

LuxMaPro-ID	4008
Maßnahmentyp	HY DU.02 - Wiederherstellung der ökologischen Durchgängigkeit - Durchlass/Verrohrung/Überbauung
Maßnahmenbeschreibung	Wiederherstellung der Durchgängigkeit - Durchlass/Verrohrung/Überbauung - Donwerbaach - Oberdonven - bei C.R. 143 (L=10m)
