Bauwerk (ID): 578\_0081\_DV\_01

Gewässer: Donwerbaach

OWK: I-4.1

**Identifikation und Lage**

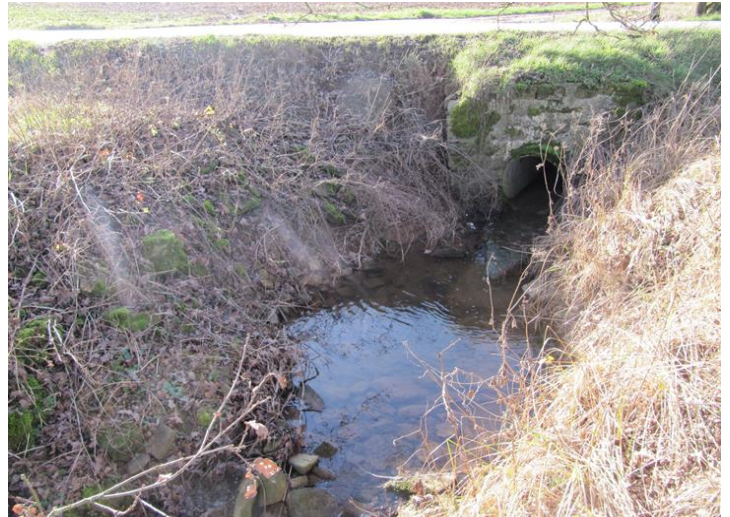
**Foto: Anfang (Unterwasser)**

Bauwerkstyp	Durchlass
Profilart	Kreisprofil
Zustand	intakt
Länge [m]	10,00
Breite [m]	0,50
Höhe [m]	0,50
Einengung des Querprofils [%]	0
Wanderweg-Tiefe (Minimum) [m]	0,03
Sohlbeschaffenheit (Substratauflage)	nicht erkennbar
Wassertiefe unterhalb	ausreichend
Niveaudifferenz (unten) [m]	0,15
Niveaudifferenz (oben) [m]	0,00
Rückstau [m]	kein

aufwärts	nicht durchgängig (Klasse 5)
abwärts	eingeschränkt durchgängig (Klasse 3)
Gesamtbewertung Fische	Klasse 4

LuxMaPro-ID	4013
Maßnahmentyp	HY DU.02 - Wiederherstellung der ökologischen Durchgängigkeit - Durchlass/Verrohrung/Überbauung
Maßnahmenbeschreibung	Wiederherstellung der Durchgängigkeit - Durchlass/Verrohrung/Überbauung - Donwerbaach - Buchholz - bei C.R. 122 (L=10m)
