Bauwerk (ID): 571_0000_DV_01

Gewässer: Lennéngerbaach

OWK: I-4.2.2

Identifikation und Lage

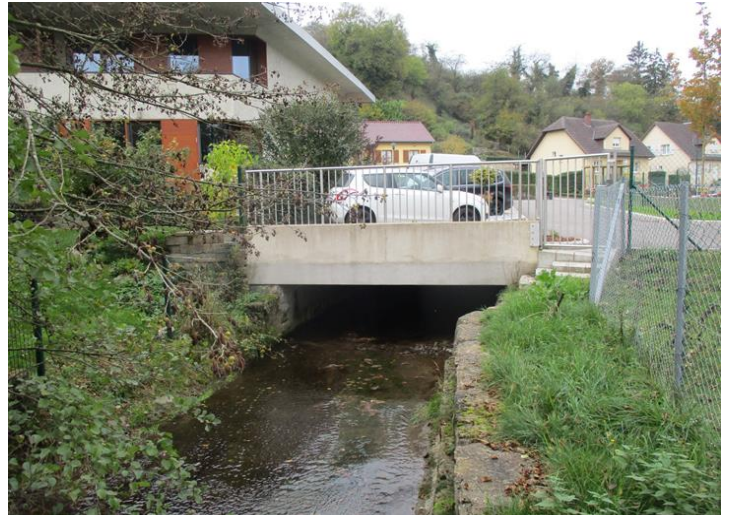
Foto: Anfang (Unterwasser)

Bauwerkstyp	Überbauung
Profilart	Kastenprofil
Zustand	intakt
Länge [m]	253,00
Breite [m]	5,00
Höhe [m]	1,30
Einengung des Querprofils [%]	0
Wanderweg-Tiefe (Minimum) [m]	0,05
Sohlbeschaffenheit (Substratauflage)	keine Sedimentauflage
Wassertiefe unterhalb	nicht ausreichend
Niveaudifferenz (unten) [m]	0,00
Niveaudifferenz (oben) [m]	0,00
Rückstau [m]	kein

aufwärts	nicht durchgängig (Klasse 5)
abwärts	nicht durchgängig (Klasse 5)
Gesamtbewertung Fische	Klasse 5

Geschiebe	temporär/leicht eingeschränkt (Klasse 2)
Schwefstoffe	temporär/leicht eingeschränkt (Klasse 2)
Morphodynamik	Gewässer über Standort hinaus beeinträchtigt (Klasse 5)
Gesamtbewertung Sedimente	Klasse 3

Gesamtbewertung Durchgängigkeit: Klasse 5

LuxMaPro-ID	3997
Maßnahmentyp	HY DU.02 - Wiederherstellung der ökologischen Durchgängigkeit - Durchlass/Verrohrung/Überbauung
Maßnahmenbeschreibung	Wiederherstellung der Durchgängigkeit - Durchlass/Verrohrung/Überbauung - Lennéngerbaach - Canach - bei "Lavoir" (L=253m)
