Bauwerk (ID): 586_0010_DV_02

Gewässer: Aalbaach

Identifikation und Lage

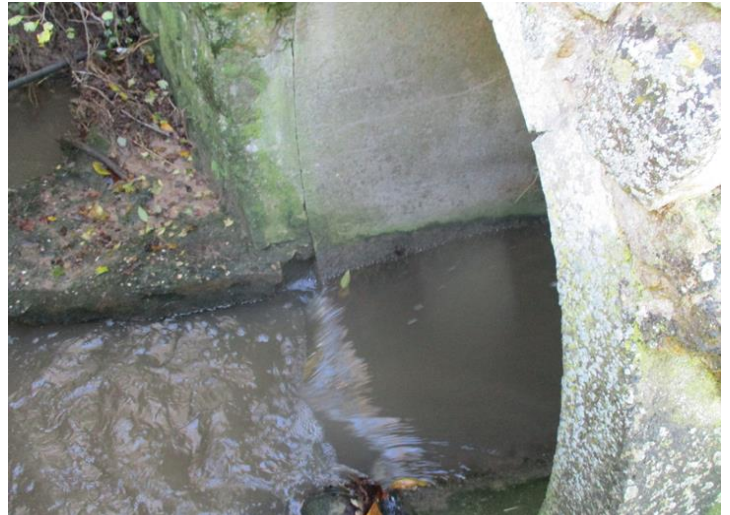
Foto: Anfang (Unterwasser)

Bauwerkstyp	Durchlass
Profilart	Kreisprofil
Zustand	intakt
Länge [m]	6,00
Breite [m]	1,25
Höhe [m]	1,25
Einengung des Querprofils [%]	15
Wanderweg-Tiefe (Minimum) [m]	0,20
Sohlbeschaffenheit (Substratauflage)	keine Sedimentauflage
Wassertiefe unterhalb	ausreichend
Niveaudifferenz (unten) [m]	0,07
Niveaudifferenz (oben) [m]	0,00
Rückstau [m]	kein

aufwärts	eingeschränkt durchgängig (Klasse 3)
abwärts	eingeschränkt durchgängig (Klasse 3)
Gesamtbewertung Fische	Klasse 3

LuxMaPro-ID	4019
Maßnahmentyp	HY DU.02 - Wiederherstellung der ökologischen Durchgängigkeit - Durchlass/Verrohrung/Überbauung
Maßnahmenbeschreibung	Wiederherstellung der Durchgängigkeit - Durchlass/Verrohrung/Überbauung - Aalbaach - Waldbredimus - 2 - unterhalb Rue de l'école (L=6m)

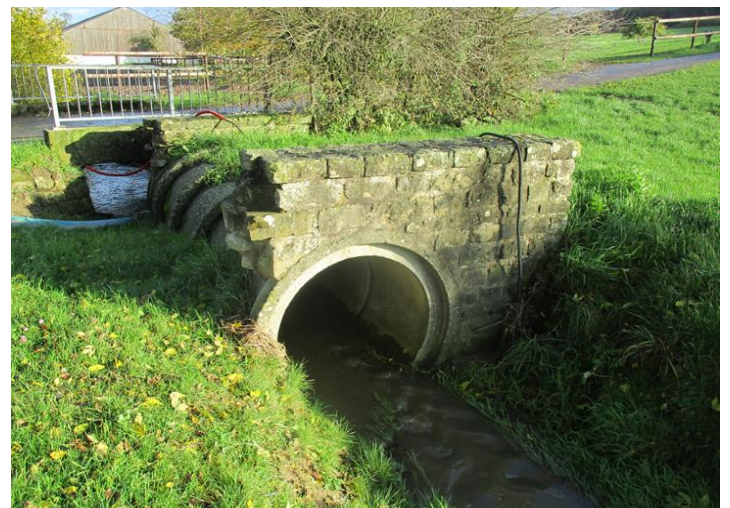
Foto: Ende (Oberwasser)

Anmerkung sehr geringe Substratauflage (eher keine)
