Bauwerk (ID): 586_0018_DV_01

Gewässer: Aalbaach

Identifikation und Lage

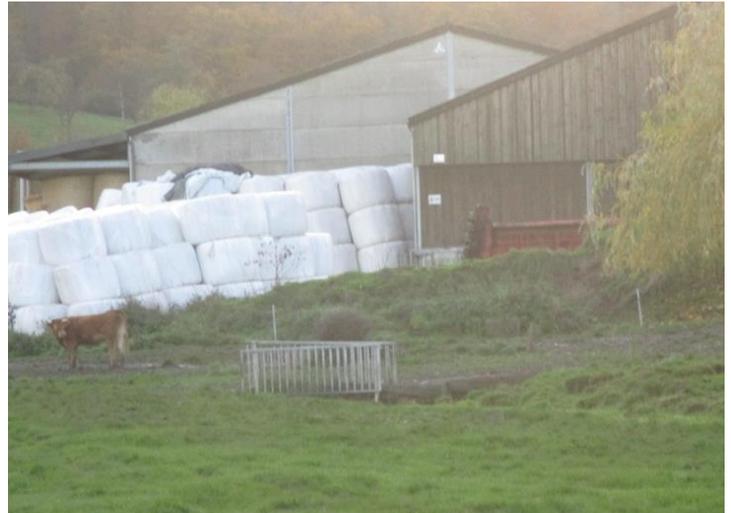
Foto: Anfang (Unterwasser)

Anmerkung Anfang der Verrohrung auf Weide. Das Ende der Verrohrung befindet sich auf Privatgelände ohne Zugang.

LuxMaPro-ID	4021
Maßnahmentyp	HY DU.02 - Wiederherstellung der ökologischen Durchgängigkeit - Durchlass/Verrohrung/Überbauung
Maßnahmenbeschreibung	Wiederherstellung der Durchgängigkeit - Durchlass/Verrohrung/Überbauung - Aalbaach - Waldbredimus - bei Gandel (L=219m)
