Bauwerk (ID): 586_0031_DV_01

Gewässer: Aalbaach

Identifikation und Lage

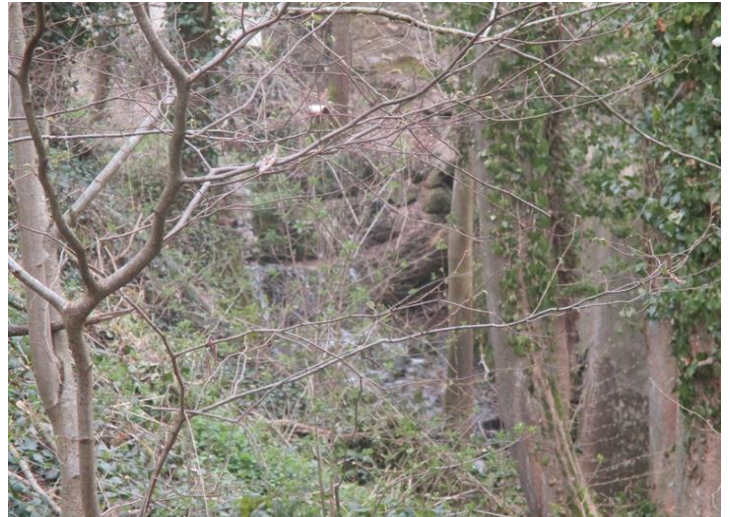
Foto: Anfang (Unterwasser)

Anmerkung Verrohrungsbeginn nicht gut einsehbar, da verbuscht. Verrohrungsende auf Privatgelände in Teich (Luftbild)

LuxMaPro-ID	4022
Maßnahmentyp	HY DU.02 - Wiederherstellung der ökologischen Durchgängigkeit - Durchlass/Verrohrung/Überbauung
Maßnahmenbeschreibung	Wiederherstellung der Durchgängigkeit - Durchlass/Verrohrung/Überbauung - Aalbaach - Dalheim - bei Schleimillen (L=72m)
