Bauwerk (ID): 606_0057_DV_01

Gewässer: Aalbaach

OWK: I-6.3

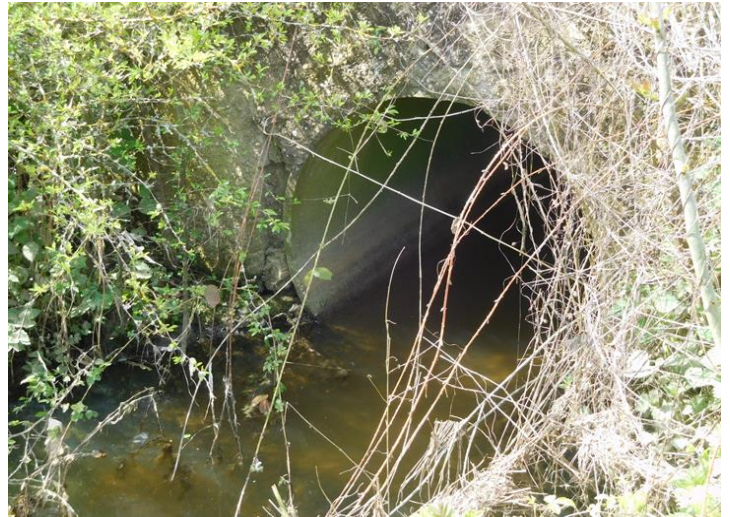
Foto: Anfang (Unterwasser)

Bauwerkstyp	Durchlass
Profilart	Kreisprofil
Zustand	intakt
Länge [m]	9,00
Breite [m]	1,20
Höhe [m]	1,20
Einengung des Querprofils [%]	30
Wanderweg-Tiefe (Minimum) [m]	0,10
Sohlbeschaffenheit (Substratauflage)	geringe Sedimentauflage (<10 cm)
Wassertiefe unterhalb	ausreichend
Niveaudifferenz (unten) [m]	0,00
Niveaudifferenz (oben) [m]	0,00
Rückstau [m]	kein

aufwärts	eingeschränkt durchgängig (Klasse 3)
abwärts	eingeschränkt durchgängig (Klasse 3)
Gesamtbewertung Fische	Klasse 3

Geschiebe	mäßig eingeschränkt (Klasse 3)
Schwefstoffe	temporär/leicht eingeschränkt (Klasse 2)
Morphodynamik	Standort teilweise beeinträchtigt (Klasse 3)
Gesamtbewertung Sedimente	Klasse 3

Gesamtbewertung Durchgängigkeit: Klasse 3

LuxMaPro-ID	4046
Maßnahmentyp	HY DU.02 - Wiederherstellung der ökologischen Durchgängigkeit - Durchlass/Verrohrung/Überbauung
Maßnahmenbeschreibung	Wiederherstellung der Durchgängigkeit - Durchlass/Verrohrung/Überbauung - Aalbaach - Hellange - bei Wisestrooss (L=9m)
