Bauwerk (ID): 606\_0058\_DV\_01

Gewässer: Aalbaach

OWK: I-6.3

**Identifikation und Lage**

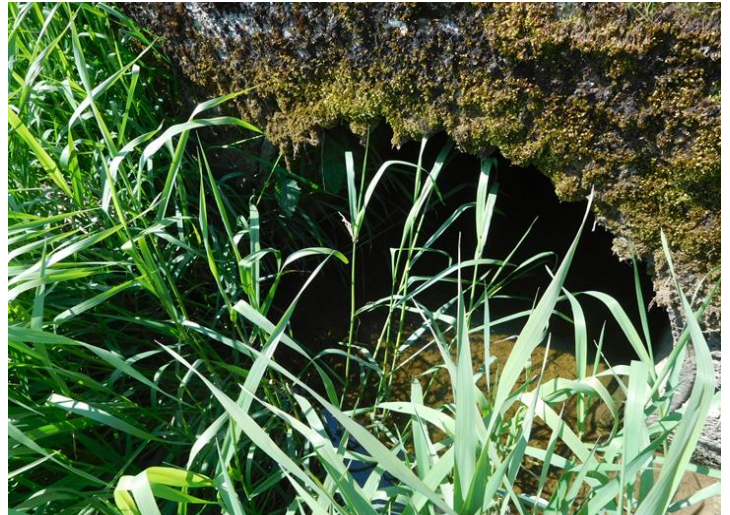
**Foto: Anfang (Unterwasser)**

Bauwerkstyp	Durchlass
Profilart	Kreisprofil
Zustand	intakt
Länge [m]	5,00
Breite [m]	1,20
Höhe [m]	1,20
Einengung des Querprofils [%]	25
Wanderweg-Tiefe (Minimum) [m]	0,10
Sohlbeschaffenheit (Substratauflage)	geringe Sedimentauflage (<10 cm)
Wassertiefe unterhalb	ausreichend
Niveaudifferenz (unten) [m]	0,00
Niveaudifferenz (oben) [m]	0,00
Rückstau [m]	kein

aufwärts	eingeschränkt durchgängig (Klasse 3)
abwärts	eingeschränkt durchgängig (Klasse 3)
Gesamtbewertung Fische	Klasse 3

Geschiebe	mäßig eingeschränkt (Klasse 3)
Schwefstoffe	temporär/leicht eingeschränkt (Klasse 2)
Morphodynamik	Standort teilweise beeinträchtigt (Klasse 3)
Gesamtbewertung Sedimente	Klasse 3

**Gesamtbewertung Durchgängigkeit: Klasse 3**

LuxMaPro-ID	4047
Maßnahmentyp	HY DU.02 - Wiederherstellung der ökologischen Durchgängigkeit - Durchlass/Verrohrung/Überbauung
Maßnahmenbeschreibung	Wiederherstellung der Durchgängigkeit - Durchlass/Verrohrung/Überbauung - Aalbaach - Hellange - 1 - bei "ënnescht Wiss" (L=5m)
