Bauwerk (ID): 606_0061_DV_01

Gewässer: Aalbaach

Identifikation und Lage

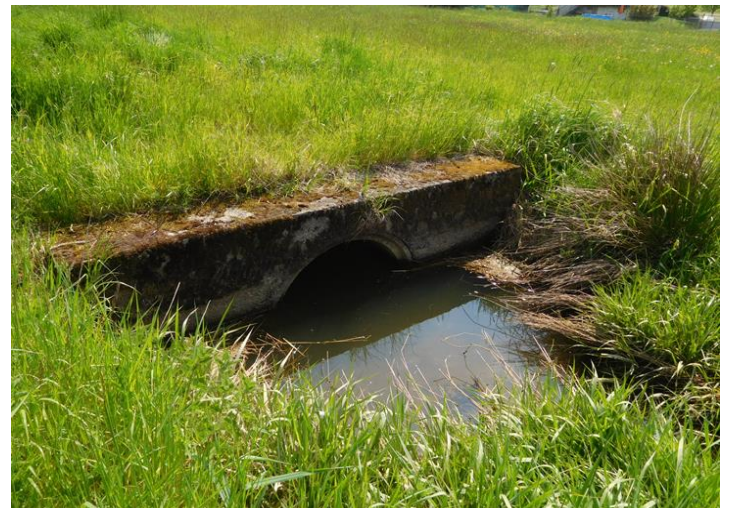
Foto: Ende (Oberwasser)

Anmerkung Stau auch unterhalb von Durchlass.

LuxMaPro-ID	4048
Maßnahmentyp	HY DU.02 - Wiederherstellung der ökologischen Durchgängigkeit - Durchlass/Verrohrung/Überbauung
Maßnahmenbeschreibung	Wiederherstellung der Durchgängigkeit - Durchlass/Verrohrung/Überbauung - Aalbaach - Hellange - 2 - bei "ënnescht Wiss" (L=4m)
