Bauwerk (ID): 606_0068_DV_01

Gewässer: Aalbaach

OWK: I-6.3

Identifikation und Lage

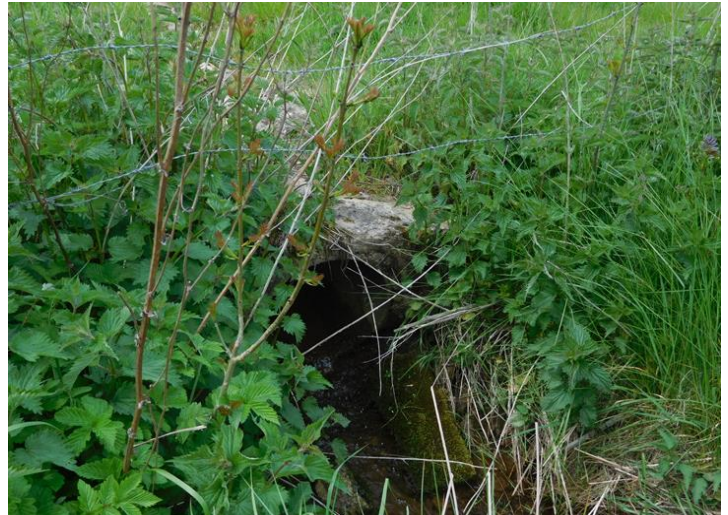
Foto: Anfang (Unterwasser)

Bauwerkstyp	Durchlass
Profilart	Kreisprofil
Zustand	baufällig
Länge [m]	5,00
Breite [m]	0,40
Höhe [m]	0,40
Einengung des Querprofils [%]	50
Wanderweg-Tiefe (Minimum) [m]	0,05
Sohlbeschaffenheit (Substratauflage)	keine Sedimentauflage
Wassertiefe unterhalb	ausreichend
Niveaudifferenz (unten) [m]	0,05
Niveaudifferenz (oben) [m]	0,00
Rückstau [m]	kein

LuxMaPro-ID	4050
Maßnahmentyp	HY DU.02 - Wiederherstellung der ökologischen Durchgängigkeit - Durchlass/Verrohrung/Überbauung
Maßnahmenbeschreibung	Wiederherstellung der Durchgängigkeit - Durchlass/Verrohrung/Überbauung - Aalbaach - Hellange - oberhalb Rue de l'école (L=5m)
