Bauwerk (ID): 439_0053_DV_02

Gewässer: Girsterbaach

OWK: II-2.2

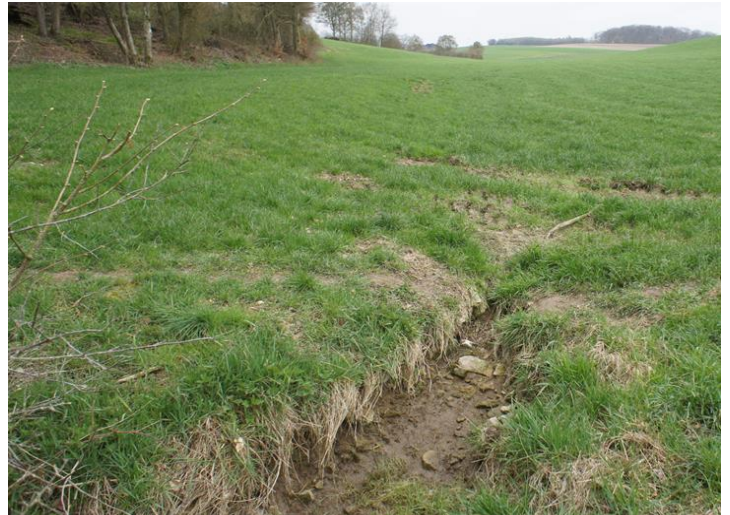
Foto: Anfang (Unterwasser)

Anmerkung Gewässerbett endet plötzlich in Wiese. Eine Verrohrung konnte nicht aufgefunden/erstochert werden. Das frühere Gewässer

LuxMaPro-ID	3886
Maßnahmentyp	HY DU.02 - Wiederherstellung der ökologischen Durchgängigkeit - Durchlass/Verrohrung/Überbauung
Maßnahmenbeschreibung	Wiederherstellung der Durchgängigkeit - Durchlass/Verrohrung/Überbauung - Girsterbaach - Dickweiler - 1 - Pafebiert (L=226m)
