Bauwerk (ID): 438\_0023\_DV\_01

Gewässer: Aleferbaach

**Identifikation und Lage**

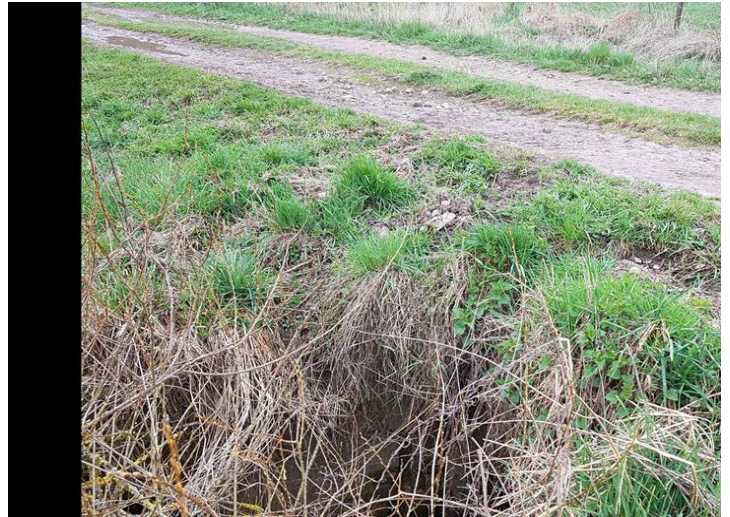
**Foto: Anfang (Unterwasser)**

| Zustand | baufällig |
| Einengung des Querprofils [%] | 50 |
| Wassertiefe unterhalb | nicht ausreichend |

Anmerkung stark zugewachsen und durch Sedimentation sowie Fallaub/Totholz verstopft.

| Maßnahmentyp | HY DU.02 - Wiederherstellung der ökologischen Durchgängigkeit - Durchlass/Verrohrung/Überbauung |
| Maßnahmenbeschreibung | Wiederherstellung der Durchgängigkeit - Durchlass/Verrohrung/Überbauung - Lannebaach - Osweiler - unter Weg (Jäichen) (L=13m) |
