Bauwerk (ID): 435\_0064\_DV\_02

Gewässer: Lauterburerbaach

**Identifikation und Lage**

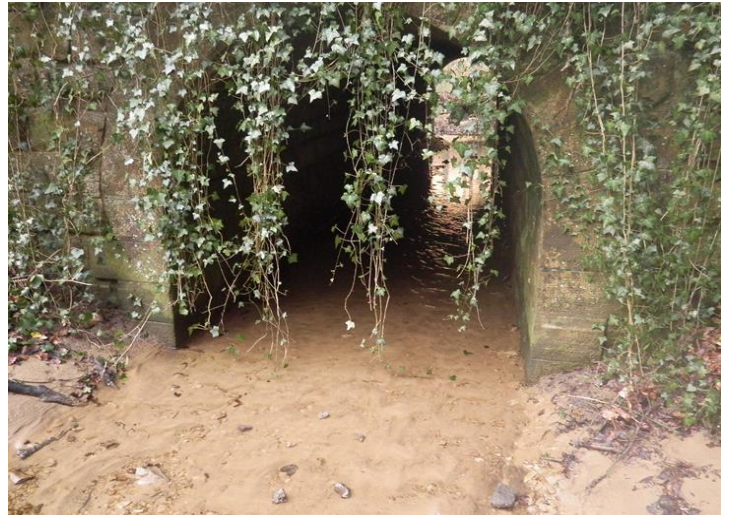
**Foto: Anfang (Unterwasser)**

Bauwerkstyp	Durchlass
Profilart	Kastenprofil
Zustand	intakt
Länge [m]	7,00
Breite [m]	2,00
Höhe [m]	2,70
Einengung des Querprofils [%]	20
Wanderweg-Tiefe (Minimum) [m]	0,03
Sohlbeschaffenheit (Substratauflage)	geringe Sedimentauflage (<10 cm)
Wassertiefe unterhalb	nicht ausreichend
Niveaudifferenz (unten) [m]	0,00
Niveaudifferenz (oben) [m]	0,00
Rückstau [m]	kein

aufwärts	eingeschränkt durchgängig (Klasse 3)
abwärts	eingeschränkt durchgängig (Klasse 3)
Gesamtbewertung Fische	Klasse 3

Geschiebe	mäßig eingeschränkt (Klasse 3)
Schwefstoffe	temporär/leicht eingeschränkt (Klasse 2)
Morphodynamik	Standort teilweise beeinträchtigt (Klasse 3)
Gesamtbewertung Sedimente	Klasse 3

**Gesamtbewertung Durchgängigkeit: Klasse 3**

LuxMaPro-ID	3875
Maßnahmentyp	HY DU.02 - Wiederherstellung der ökologischen Durchgängigkeit - Durchlass/Verrohrung/Überbauung
Maßnahmenbeschreibung	Wiederherstellung der Durchgängigkeit - Durchlass/Verrohrung/Überbauung - Déisterbaach - Juckefeld - Kaachelskapp (Weg)(2) (L=7m)
