Bauwerk (ID): 435\_0096\_DV\_01

Gewässer: Lauterburerbaach

**Identifikation und Lage**

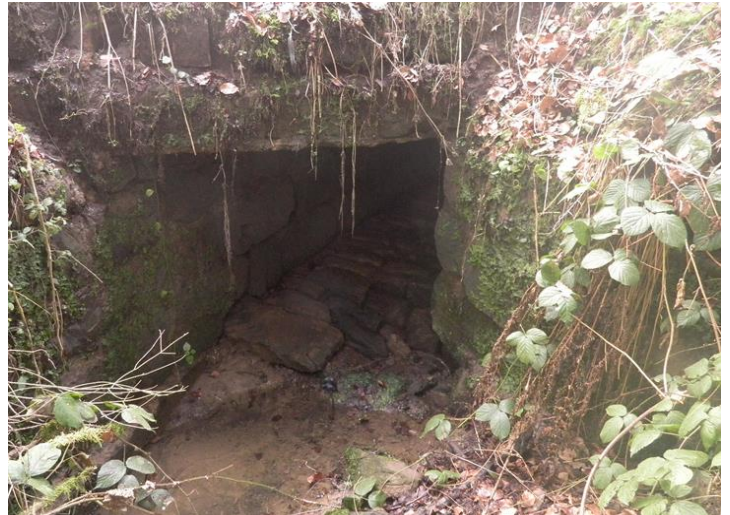
**Foto: Anfang (Unterwasser)**

Bauwerkstyp	Durchlass
Profilart	Kastenprofil
Zustand	intakt
Länge [m]	7,00
Breite [m]	0,95
Höhe [m]	1,14
Einengung des Querprofils [%]	10
Wanderweg-Tiefe (Minimum) [m]	0,00
Sohlbeschaffenheit (Substratauflage)	keine Sedimentauflage
Wassertiefe unterhalb	nicht ausreichend
Niveaudifferenz (unten) [m]	0,05
Niveaudifferenz (oben) [m]	0,00
Rückstau [m]	kein

aufwärts	eingeschränkt durchgängig (Klasse 3)
abwärts	eingeschränkt durchgängig (Klasse 3)
Gesamtbewertung Fische	Klasse 3

LuxMaPro-ID	3880
Maßnahmentyp	HY DU.02 - Wiederherstellung der ökologischen Durchgängigkeit - Durchlass/Verrohrung/Überbauung
Maßnahmenbeschreibung	Wiederherstellung der Durchgängigkeit - Durchlass/Verrohrung/Überbauung - Biedebaach - Consdorf - Gitzen unter rue Dielchen (L=7m)

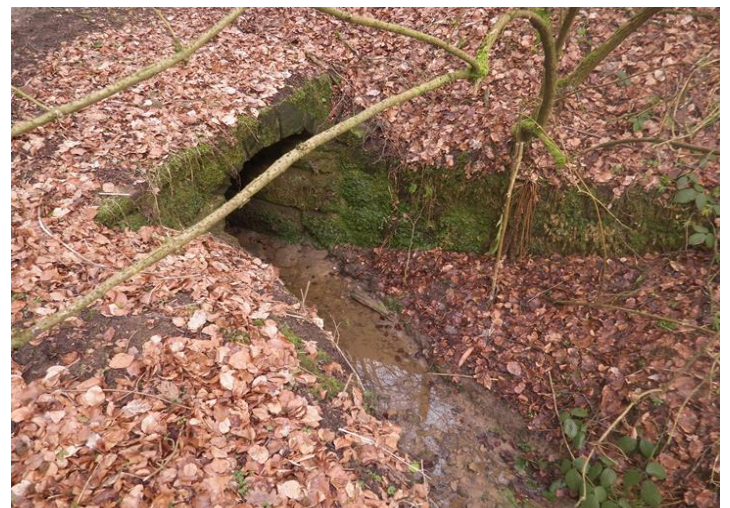
**Foto: Ende (Oberwasser)**

Anmerkung: Gewässer trockengefallen
