Bauwerk (ID): 428_0006_DV_01

Gewässer: Consdrefebaach

OWK: II-4.1.3

Identifikation und Lage

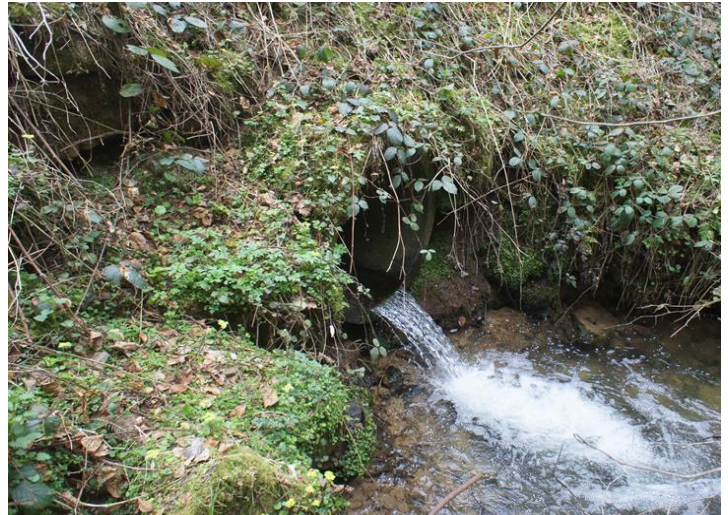
Foto: Anfang (Unterwasser)

Bauwerkstyp	Durchlass
Profilart	Kreisprofil
Zustand	intakt
Länge [m]	8,00
Breite [m]	1,00
Höhe [m]	1,00
Einengung des Querprofils [%]	60
Wanderweg-Tiefe (Minimum) [m]	0,04
Sohlbeschaffenheit (Substratauflage)	keine Sedimentauflage
Wassertiefe unterhalb	nicht ausreichend
Niveaudifferenz (unten) [m]	0,33
Niveaudifferenz (oben) [m]	0,10
Rückstau [m]	kein

aufwärts	nicht durchgängig (Klasse 5)
abwärts	eingeschränkt durchgängig (Klasse 3)
Gesamtbewertung Fische	Klasse 4

Geschiebe	temporär/leicht eingeschränkt (Klasse 2)
Schwefstoffe	temporär/leicht eingeschränkt (Klasse 2)
Morphodynamik	Standort teilweise beeinträchtigt (Klasse 3)
Gesamtbewertung Sedimente	Klasse 2

Gesamtbewertung Durchgängigkeit: Klasse 4

LuxMaPro-ID	3864
Maßnahmentyp	HY DU.02 - Wiederherstellung der ökologischen Durchgängigkeit - Durchlass/Verrohrung/Überbauung
Maßnahmenbeschreibung	Wiederherstellung der Durchgängigkeit - Durchlass/Verrohrung/Überbauung - Härderbaach - Consdorf - oberhalb Bockelsgruecht (L=8m)
