Bauwerk (ID): 428_0031_DV_01

Gewässer: Consdreferbaach

Identifikation und Lage

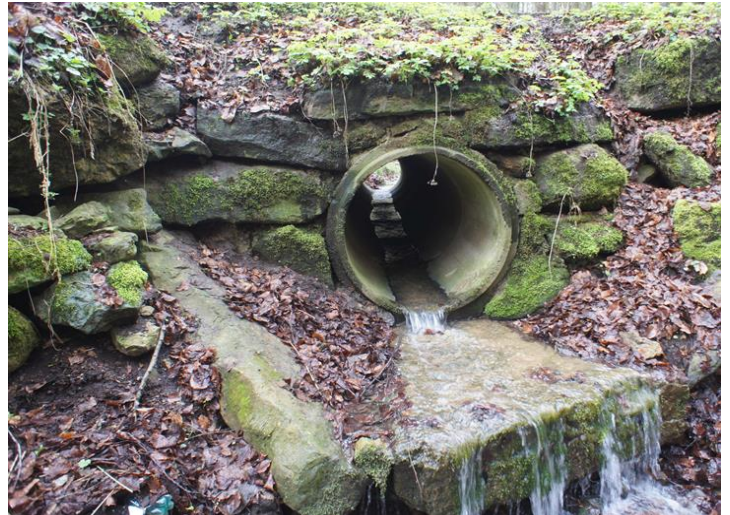
Foto: Anfang (Unterwasser)

Bauwerkstyp	Durchlass
Profilart	Kreisprofil
Zustand	intakt
Länge [m]	7,00
Breite [m]	0,80
Höhe [m]	0,80
Einengung des Querprofils [%]	30
Wanderweg-Tiefe (Minimum) [m]	0,03
Sohlbeschaffenheit (Substratauflage)	keine Sedimentauflage
Wassertiefe unterhalb	nicht ausreichend
Niveaudifferenz (unten) [m]	0,45
Niveaudifferenz (oben) [m]	0,05
Rückstau [m]	kein

aufwärts	nicht durchgängig (Klasse 5)
abwärts	eingeschränkt durchgängig (Klasse 3)
Gesamtbewertung Fische	Klasse 4

Anmerkung: doppelter Absturz

LuxMaPro-ID	3866
Maßnahmentyp	HY DU.02 - Wiederherstellung der ökologischen Durchgängigkeit - Durchlass/Verrohrung/Überbauung
Maßnahmenbeschreibung	Wiederherstellung der Durchgängigkeit - Durchlass/Verrohrung/Überbauung - Härderbaach - Hersberg - höhe STEP (L=7m)

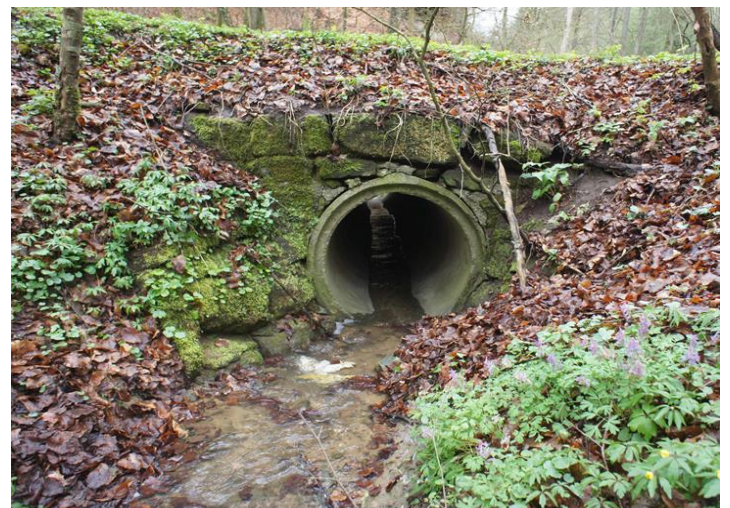
Foto: Ende (Oberwasser)

Geschiebe	temporär/leicht eingeschränkt (Klasse 2)
Schwefstoffe	temporär/leicht eingeschränkt (Klasse 2)
Morphodynamik	Standort teilweise beeinträchtigt (Klasse 3)
Gesamtbewertung Sedimente	Klasse 2
