Bauwerk (ID): 007\_0178\_DV\_01

Gewässer: Ernz noire

**Identifikation und Lage**

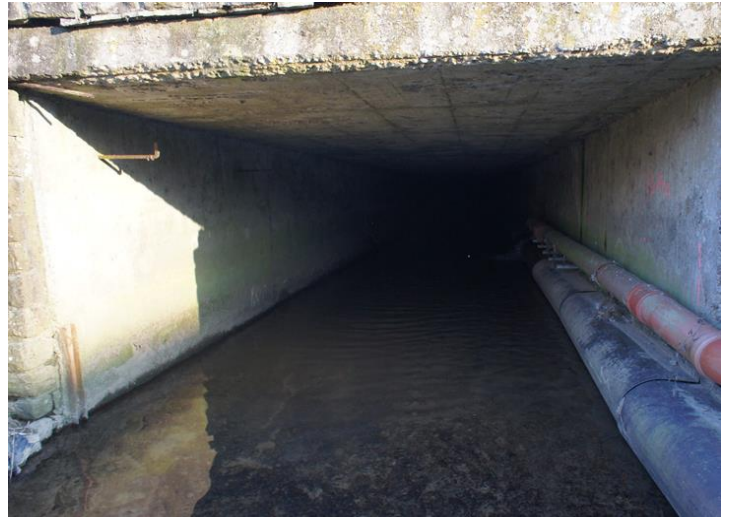
**Foto: Anfang (Unterwasser)**

Bauwerkstyp	Überbauung
Profilart	Kastenprofil
Zustand	intakt
Länge [m]	533,00
Breite [m]	3,00
Höhe [m]	1,80
Einengung des Querprofils [%]	0
Wanderweg-Tiefe (Minimum) [m]	0,16
Sohlbeschaffenheit (Substratauflage)	geringe Sedimentauflage (<10 cm)
Wassertiefe unterhalb	ausreichend
Niveaudifferenz (unten) [m]	0,00
Niveaudifferenz (oben) [m]	0,00
Rückstau [m]	kein

aufwärts	nicht durchgängig (Klasse 5)
abwärts	nicht durchgängig (Klasse 5)
Gesamtbewertung Fische	Klasse 5

Geschiebe	temporär/leicht eingeschränkt (Klasse 2)
Schwefstoffe	temporär/leicht eingeschränkt (Klasse 2)
Morphodynamik	Gewässer über Standort hinaus beeinträchtigt (Klasse 5)
Gesamtbewertung Sedimente	Klasse 3

**Gesamtbewertung Durchgängigkeit: Klasse 5**

LuxMaPro-ID	3009
Maßnahmentyp	HY DU.02 - Wiederherstellung der ökologischen Durchgängigkeit - Durchlass/Verrohrung/Überbauung
Maßnahmenbeschreibung	Wiederherstellung der Durchgängigkeit - Durchlass/Verrohrung/Überbauung - Ernz noire - Junglinster - Laangwiss unter N11 bis Altersheim/Schule (L=533m)
