Bauwerk (ID): 497_0023_DV_01

Gewässer: Ernz noire

Identifikation und Lage

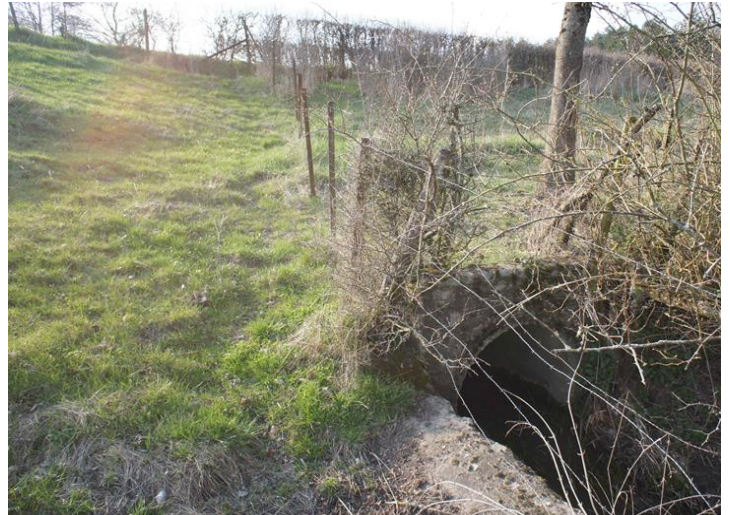
Foto: Anfang (Unterwasser)

Bauwerkstyp	Durchlass
Profilart	Kreisprofil
Zustand	intakt
Länge [m]	35,00
Breite [m]	1,00
Höhe [m]	1,00
Einengung des Querprofils [%]	30
Wanderweg-Tiefe (Minimum) [m]	0,05
Sohlbeschaffenheit (Substratauflage)	keine Sedimentauflage
Wassertiefe unterhalb	nicht ausreichend
Niveaudifferenz (unten) [m]	0,00
Niveaudifferenz (oben) [m]	0,00
Rückstau [m]	kein

aufwärts	eingeschränkt durchgängig (Klasse 3)
abwärts	eingeschränkt durchgängig (Klasse 3)
Gesamtbewertung Fische	Klasse 3

Geschiebe	mäßig eingeschränkt (Klasse 3)
Schwefstoffe	temporär/leicht eingeschränkt (Klasse 2)
Morphodynamik	Standort insgesamt beeinträchtigt (Klasse 4)
Gesamtbewertung Sedimente	Klasse 3

Gesamtbewertung Durchgängigkeit: Klasse 3

LuxMaPro-ID	3909
Maßnahmentyp	HY DU.02 - Wiederherstellung der ökologischen Durchgängigkeit - Durchlass/Verrohrung/Überbauung
Maßnahmenbeschreibung	Wiederherstellung der Durchgängigkeit - Durchlass/Verrohrung/Überbauung - Iernsterbaach - Ernster - Weier/Tënsch unter Weg (L=35m)
