Bauwerk (ID): 008_0125_DV_01

Gewässer: Ernze blanche

Identifikation und Lage

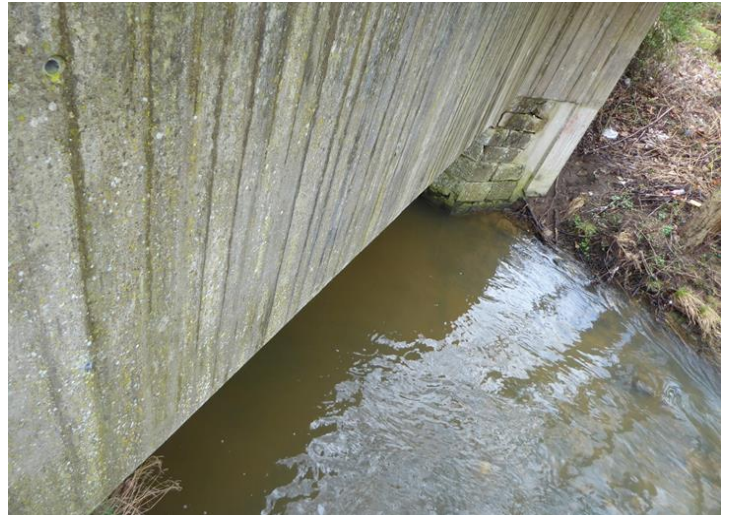
Foto: Anfang (Unterwasser)

Bauwerkstyp	Überbauung
Profilart	Kastenprofil
Zustand	intakt
Länge [m]	37,00
Breite [m]	4,00
Höhe [m]	1,50
Einengung des Querprofils [%]	25
Wanderweg-Tiefe (Minimum) [m]	0,30
Sohlbeschaffenheit (Substratauflage)	>10 cm Sedimentaflage
Wassertiefe unterhalb	ausreichend
Niveaudifferenz (unten) [m]	0,00
Niveaudifferenz (oben) [m]	0,00
Rückstau [m]	kein

aufwärts	eingeschränkt durchgängig (Klasse 3)
abwärts	eingeschränkt durchgängig (Klasse 3)
Gesamtbewertung Fische	Klasse 3

Geschiebe	temporär/leicht eingeschränkt (Klasse 2)
Schwefstoffe	temporär/leicht eingeschränkt (Klasse 2)
Morphodynamik	Standort insgesamt beeinträchtigt (Klasse 4)
Gesamtbewertung Sedimente	Klasse 3

Gesamtbewertung Durchgängigkeit: Klasse 3

LuxMaPro-ID	3724
Maßnahmentyp	HY DU.02 - Wiederherstellung der ökologischen Durchgängigkeit - Durchlass/Verrohrung/Überbauung
Maßnahmenbeschreibung	Wiederherstellung der Durchgängigkeit - Durchlass/Verrohrung/Überbauung - Ernze blanche - Larochette - entlang Rue J.-A. Zinnen (maison d'enfants) (L=37m)
