Bauwerk (ID): 008\_0129\_DV\_01

Gewässer: Ernze blanche

OWK: II-5

**Identifikation und Lage**

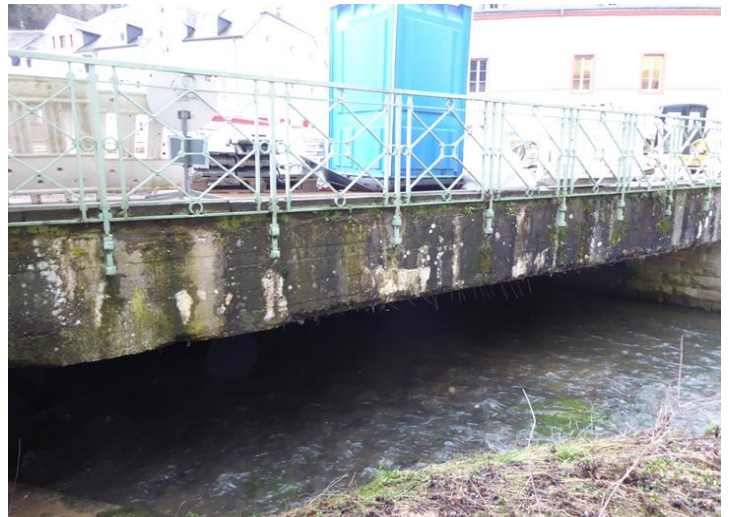
**Foto: Anfang (Unterwasser)**

Bauwerkstyp	Überbauung
Profilart	Kastenprofil
Zustand	intakt
Länge [m]	71,00
Breite [m]	5,00
Höhe [m]	1,50
Einengung des Querprofils [%]	0
Wanderweg-Tiefe (Minimum) [m]	0,20
Sohlbeschaffenheit (Substratauflage)	>10 cm Sedimentaflage
Wassertiefe unterhalb	ausreichend
Niveaudifferenz (unten) [m]	0,00
Niveaudifferenz (oben) [m]	0,00
Rückstau [m]	kein

aufwärts	eingeschränkt durchgängig (Klasse 3)
abwärts	eingeschränkt durchgängig (Klasse 3)
Gesamtbewertung Fische	Klasse 3

Geschiebe	temporär/leicht eingeschränkt (Klasse 2)
Schwefstoffe	temporär/leicht eingeschränkt (Klasse 2)
Morphodynamik	Gewässer über Standort hinaus beeinträchtigt (Klasse 5)
Gesamtbewertung Sedimente	Klasse 3

**Gesamtbewertung Durchgängigkeit: Klasse 3**

LuxMaPro-ID	3725
Maßnahmentyp	HY DU.02 - Wiederherstellung der ökologischen Durchgängigkeit - Durchlass/Verrohrung/Überbauung
Maßnahmenbeschreibung	Wiederherstellung der Durchgängigkeit - Durchlass/Verrohrung/Überbauung - Ernze blanche - Larochette - Überdeckung CR118 ( rue de Mersch) (L=71m)
