Bauwerk (ID): 005_0153_DV_01

Gewässer: Blees

OWK: III-1.2.1.a

Identifikation und Lage

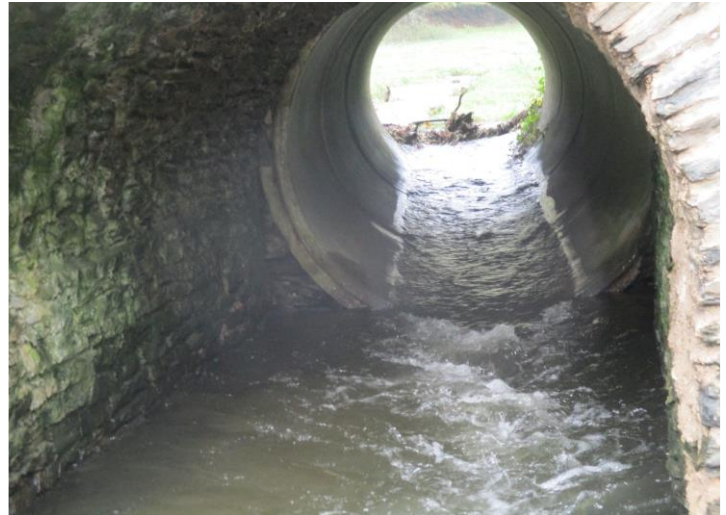
Foto: Anfang (Unterwasser)

Bauwerkstyp	Durchlass
Profilart	Kreisprofil
Zustand	intakt
Länge [m]	16,00
Breite [m]	2,50
Höhe [m]	2,50
Einengung des Querprofils [%]	35
Wanderweg-Tiefe (Minimum) [m]	0,15
Sohlbeschaffenheit (Substratauflage)	keine Sedimentauflage
Wassertiefe unterhalb	ausreichend
Niveaudifferenz (unten) [m]	0,05
Niveaudifferenz (oben) [m]	0,00
Rückstau [m]	kein

aufwärts	eingeschränkt durchgängig (Klasse 3)
abwärts	eingeschränkt durchgängig (Klasse 3)
Gesamtbewertung Fische	Klasse 3

Anmerkung Verletzungsgefahr durch ins Wasser hängender Maschendrahtzaun

LuxMaPro-ID	3717
Maßnahmentyp	HY DU.02 - Wiederherstellung der ökologischen Durchgängigkeit - Durchlass/Verrohrung/Überbauung
Maßnahmenbeschreibung	Wiederherstellung der Durchgängigkeit - Durchlass/Verrohrung/Überbauung - Blees - Merscheid - CR320/höhe Breedwis (L=16m)

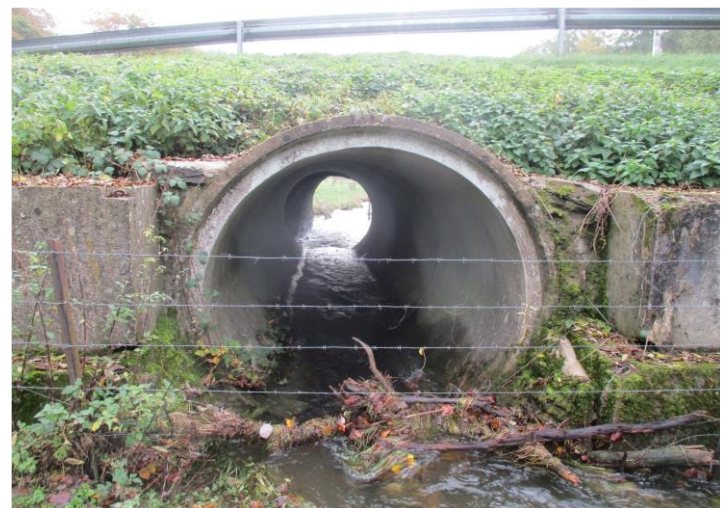
Foto: Ende (Oberwasser)

Geschiebe	temporär/leicht eingeschränkt (Klasse 2)
Schwefstoffe	temporär/leicht eingeschränkt (Klasse 2)
Morphodynamik	Standort teilweise beeinträchtigt (Klasse 3)
Gesamtbewertung Sedimente	Klasse 2

Gesamtbewertung Durchgängigkeit: Klasse 3
