Bauwerk (ID): 005_0177_DV_01

Gewässer: Blees

Identifikation und Lage

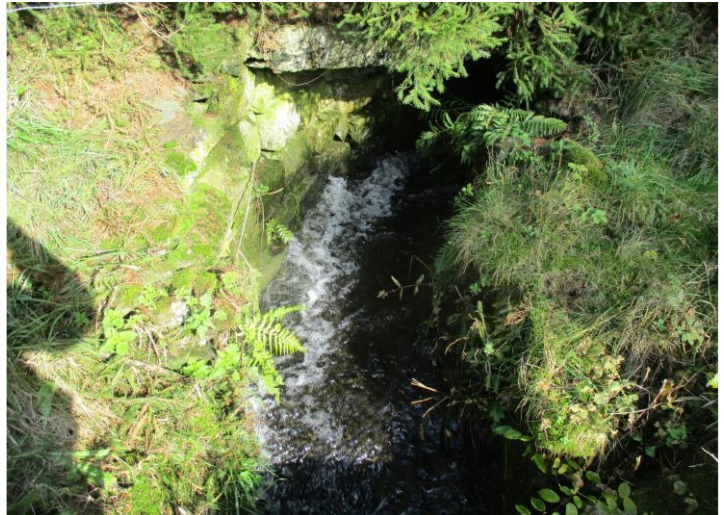
Foto: Anfang (Unterwasser)

Bauwerkstyp	Verrohrung
Profilart	Kreisprofil
Zustand	intakt
Länge [m]	11,00
Breite [m]	1,25
Höhe [m]	1,25
Einengung des Querprofils [%]	25
Wanderweg-Tiefe (Minimum) [m]	0,25
Sohlbeschaffenheit (Substratauflage)	keine Sedimentauflage
Wassertiefe unterhalb	ausreichend
Niveaudifferenz (unten) [m]	0,35
Niveaudifferenz (oben) [m]	0,05
Rückstau [m]	kein

aufwärts	nicht durchgängig (Klasse 5)
abwärts	eingeschränkt durchgängig (Klasse 3)
Gesamtbewertung Fische	Klasse 4

LuxMaPro-ID	3720
Maßnahmentyp	HY DU.02 - Wiederherstellung der ökologischen Durchgängigkeit - Durchlass/Verrohrung/Überbauung
Maßnahmenbeschreibung	Wiederherstellung der Durchgängigkeit - Durchlass/Verrohrung/Überbauung - Blees - Kéiermillen - unterhalb Weier 2 Nonneberg (L=11m)
