Bauwerk (ID): 322_0041_DV_01

Gewässer: Tandelerbaach

OWK: III-1.2.2

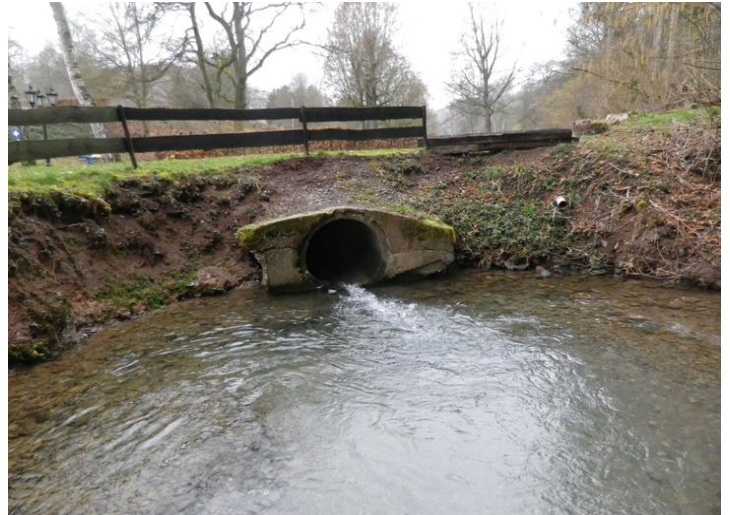
Foto: Anfang (Unterwasser)

Bauwerkstyp	Durchlass
Profilart	Kreisprofil
Zustand	intakt
Länge [m]	18,00
Breite [m]	1,00
Höhe [m]	0,80
Einengung des Querprofils [%]	30
Wanderweg-Tiefe (Minimum) [m]	0,10
Sohlbeschaffenheit (Substratauflage)	keine Sedimentauflage
Wassertiefe unterhalb	ausreichend
Niveaudifferenz (unten) [m]	0,20
Niveaudifferenz (oben) [m]	0,00
Rückstau [m]	<20 m

aufwärts	nicht durchgängig (Klasse 5)
abwärts	eingeschränkt durchgängig (Klasse 3)
Gesamtbewertung Fische	Klasse 4

Geschiebe	mäßig eingeschränkt (Klasse 3)
Schwefstoffe	temporär/leicht eingeschränkt (Klasse 2)
Morphodynamik	Standort teilweise beeinträchtigt (Klasse 3)
Gesamtbewertung Sedimente	Klasse 3

Gesamtbewertung Durchgängigkeit: Klasse 4

LuxMaPro-ID	3821
Maßnahmentyp	HY DU.02 - Wiederherstellung der ökologischen Durchgängigkeit - Durchlass/Verrohrung/Überbauung
Maßnahmenbeschreibung	Wiederherstellung der Durchgängigkeit - Durchlass/Verrohrung/Überbauung - Tandelerbaach - Fouhren - höhe Camping 1 (L=18m)
