Bauwerk (ID): 260\_0058\_DV\_01

Gewässer: Stool

OWK: III-1.2.3

**Identifikation und Lage**

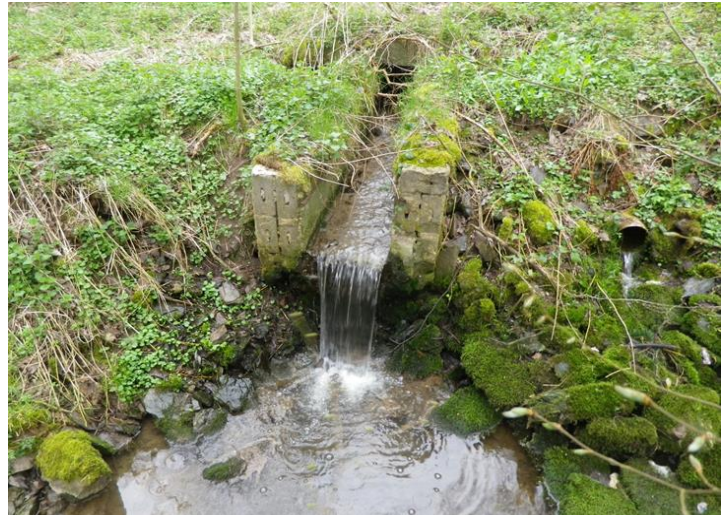
**Foto: Anfang (Unterwasser)**

Bauwerkstyp	Durchlass
Profilart	Kastenprofil
Zustand	intakt
Länge [m]	5,24
Breite [m]	0,20
Höhe [m]	0,20
Einengung des Querprofils [%]	0
Wanderweg-Tiefe (Minimum) [m]	0,00
Sohlbeschaffenheit (Substratauflage)	keine Sedimentauflage
Wassertiefe unterhalb	nicht ausreichend
Niveaudifferenz (unten) [m]	0,75
Niveaudifferenz (oben) [m]	0,00
Rückstau [m]	kein

aufwärts	nicht durchgängig (Klasse 5)
abwärts	nicht durchgängig (Klasse 5)
Gesamtbewertung Fische	Klasse 5

Geschiebe	nicht durchgängig (Klasse 5)
Schwefstoffe	voll durchgängig (Klasse 1)
Morphodynamik	Standort insgesamt beeinträchtigt (Klasse 4)
Gesamtbewertung Sedimente	Klasse 3

**Gesamtbewertung Durchgängigkeit: Klasse 5**

LuxMaPro-ID	3807
Maßnahmentyp	HY DU.02 - Wiederherstellung der ökologischen Durchgängigkeit - Durchlass/Verrohrung/Überbauung
Maßnahmenbeschreibung	Wiederherstellung der Durchgängigkeit - Durchlass/Verrohrung/Überbauung - Stool - Weiler - längs CR353 (unterhalb Weiher) (L=5m)
