Bauwerk (ID): 394\_0038\_DV\_01

Gewässer: Tirelbaach

**Identifikation und Lage**

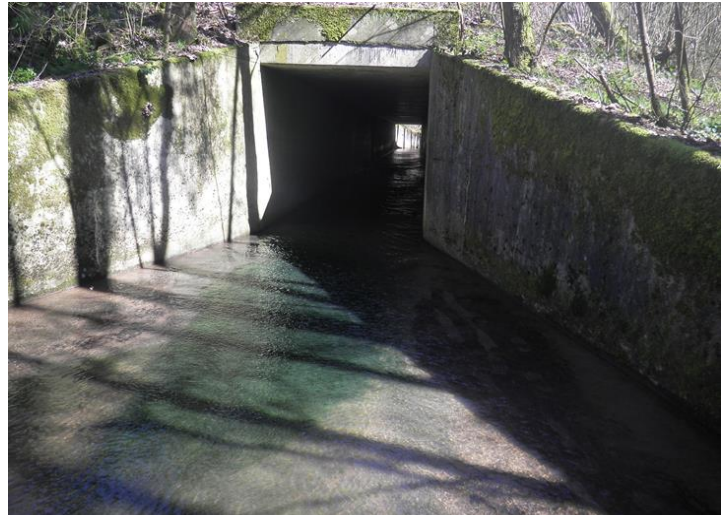
**Foto: Anfang (Unterwasser)**

Bauwerkstyp	Durchlass
Profilart	Kastenprofil
Zustand	intakt
Länge [m]	42,00
Breite [m]	2,50
Höhe [m]	2,50
Einengung des Querprofils [%]	15
Wanderweg-Tiefe (Minimum) [m]	0,07
Sohlbeschaffenheit (Substratauflage)	keine Sedimentauflage
Wassertiefe unterhalb	nicht ausreichend
Niveaudifferenz (unten) [m]	0,00
Niveaudifferenz (oben) [m]	0,00
Rückstau [m]	kein

aufwärts	nicht durchgängig (Klasse 5)
abwärts	eingeschränkt durchgängig (Klasse 3)
Gesamtbewertung Fische	Klasse 4

Geschiebe	mäßig eingeschränkt (Klasse 3)
Schwefstoffe	temporär/leicht eingeschränkt (Klasse 2)
Morphodynamik	Standort insgesamt beeinträchtigt (Klasse 4)
Gesamtbewertung Sedimente	Klasse 3

**Gesamtbewertung Durchgängigkeit: Klasse 4**

LuxMaPro-ID	3859
Maßnahmentyp	HY DU.02 - Wiederherstellung der ökologischen Durchgängigkeit - Durchlass/Verrohrung/Überbauung
Maßnahmenbeschreibung	Wiederherstellung der Durchgängigkeit - Durchlass/Verrohrung/Überbauung - Tirelbaach - Mouschiërg - unter N14 (Tirel)(oberhalb) (L=42m)
