Bauwerk (ID): 220_0047_DV_01

Gewässer: Dirbech

Identifikation und Lage

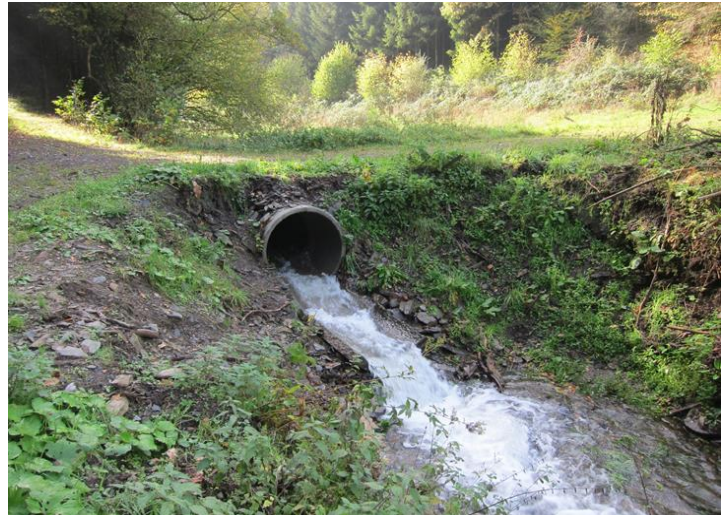
Foto: Anfang (Unterwasser)

Bauwerkstyp	Durchlass
Profilart	Kreisprofil
Zustand	intakt
Länge [m]	5,00
Breite [m]	0,80
Höhe [m]	0,80
Einengung des Querprofils [%]	30
Wanderweg-Tiefe (Minimum) [m]	0,10
Sohlbeschaffenheit (Substratauflage)	keine Sedimentauflage
Wassertiefe unterhalb	nicht ausreichend
Niveaudifferenz (unten) [m]	0,40
Niveaudifferenz (oben) [m]	0,00
Rückstau [m]	kein

aufwärts	nicht durchgängig (Klasse 5)
abwärts	nicht durchgängig (Klasse 5)
Gesamtbewertung Fische	Klasse 5

LuxMaPro-ID	3800
Maßnahmentyp	HY DU.02 - Wiederherstellung der ökologischen Durchgängigkeit - Durchlass/Verrohrung/Überbauung
Maßnahmenbeschreibung	Wiederherstellung der Durchgängigkeit - Durchlass/Verrohrung/Überbauung - Dirbech - Kuborn - Zëchensbiërg (L=5m)
