Bauwerk (ID): 220_0053_DV_01

Gewässer: Dirbech

Identifikation und Lage

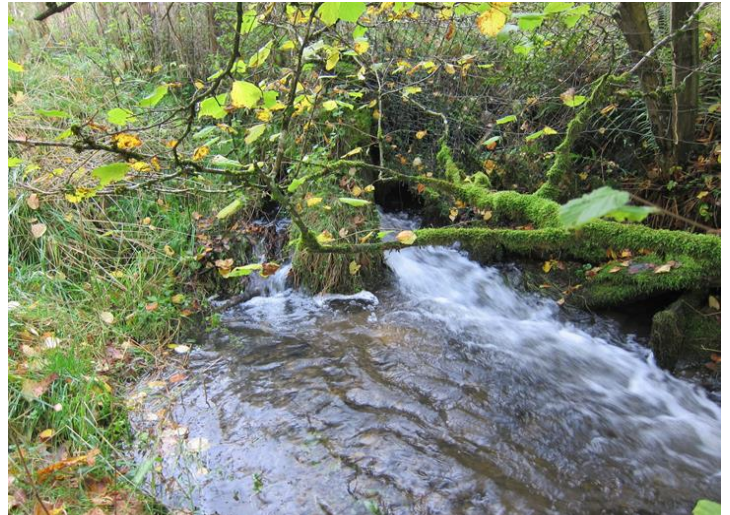
Foto: Anfang (Unterwasser)

Bauwerkstyp	Verrohrung
Profilart	Kreisprofil
Zustand	intakt
Länge [m]	12,00
Breite [m]	0,40
Höhe [m]	0,40
Einengung des Querprofils [%]	30
Wanderweg-Tiefe (Minimum) [m]	0,15
Sohlbeschaffenheit (Substratauflage)	keine Sedimentauflage
Wassertiefe unterhalb	nicht ausreichend
Niveaudifferenz (unten) [m]	0,10
Niveaudifferenz (oben) [m]	0,00
Rückstau [m]	kein

aufwärts	nicht durchgängig (Klasse 5)
abwärts	eingeschränkt durchgängig (Klasse 3)
Gesamtbewertung Fische	Klasse 4

LuxMaPro-ID	3801
Maßnahmentyp	HY DU.02 - Wiederherstellung der ökologischen Durchgängigkeit - Durchlass/Verrohrung/Überbauung
Maßnahmenbeschreibung	Wiederherstellung der Durchgängigkeit - Durchlass/Verrohrung/Überbauung - Dirbech - Kuborn - unterhalb Fischweier (L=12m)
