Bauwerk (ID): 180\_0012\_DV\_01

Gewässer: Harelerbaach

OWK: III-4.a

**Identifikation und Lage**

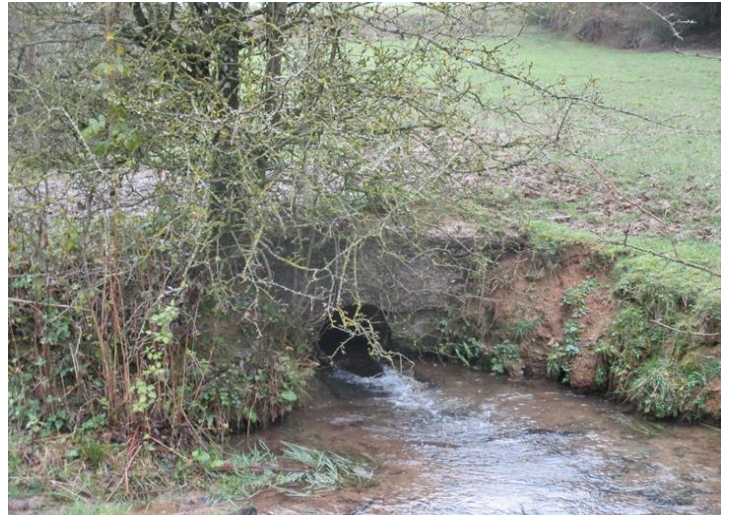
**Foto: Anfang (Unterwasser)**

Bauwerkstyp	Durchlass
Profilart	Kreisprofil
Zustand	intakt
Länge [m]	5,00
Breite [m]	0,30
Höhe [m]	0,30
Einengung des Querprofils [%]	60
Wanderweg-Tiefe (Minimum) [m]	0,10
Sohlbeschaffenheit (Substratauflage)	keine Sedimentauflage
Wassertiefe unterhalb	nicht ausreichend
Niveaudifferenz (unten) [m]	0,15
Niveaudifferenz (oben) [m]	0,35
Rückstau [m]	kein

aufwärts	eingeschränkt durchgängig (Klasse 3)
abwärts	eingeschränkt durchgängig (Klasse 3)
Gesamtbewertung Fische	Klasse 3

LuxMaPro-ID	3791
Maßnahmentyp	HY DU.02 - Wiederherstellung der ökologischen Durchgängigkeit - Durchlass/Verrohrung/Überbauung
Maßnahmenbeschreibung	Wiederherstellung der Durchgängigkeit - Durchlass/Verrohrung/Überbauung - Walterbaach - Tarchamps - unter Duerfstrooss (L=5m)

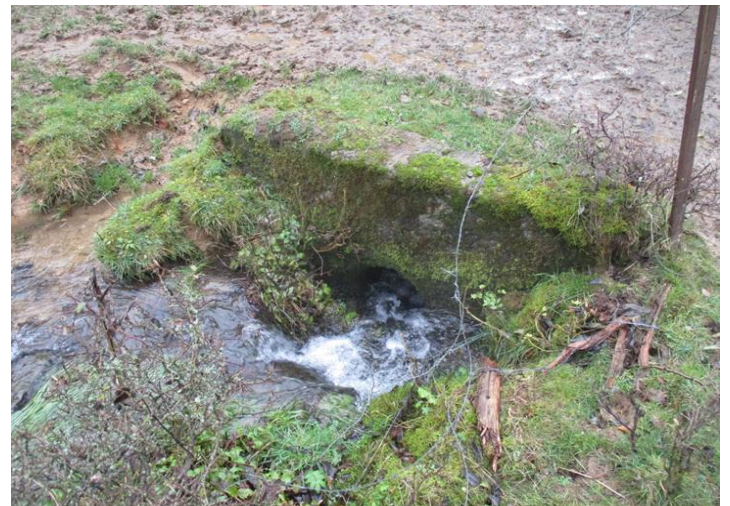
**Foto: Ende (Oberwasser)**

Geschiebe	temporär/leicht eingeschränkt (Klasse 2)
Schwefstoffe	temporär/leicht eingeschränkt (Klasse 2)
Morphodynamik	Standort teilweise beeinträchtigt (Klasse 3)
Gesamtbewertung Sedimente	Klasse 2
