Bauwerk (ID): 180\_0012\_DV\_02

Gewässer: Harelerbaach

**Identifikation und Lage**

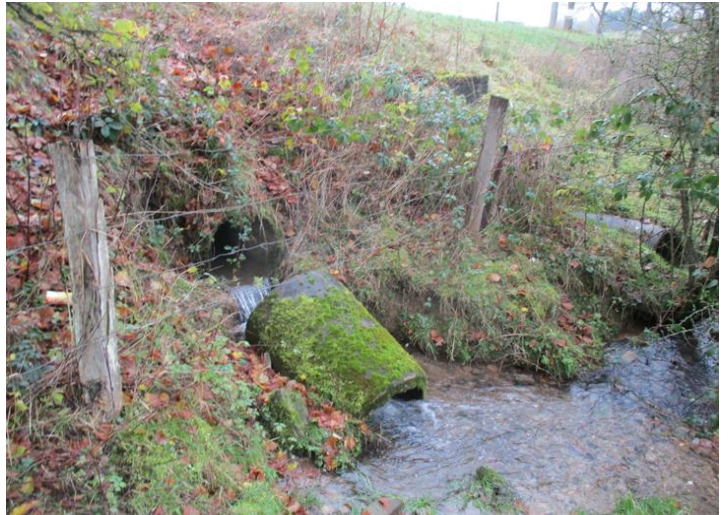
**Foto: Anfang (Unterwasser)**

Bauwerkstyp	Durchlass
Profilart	Kreisprofil
Zustand	intakt
Länge [m]	18,00
Breite [m]	0,50
Höhe [m]	0,50
Einengung des Querprofils [%]	60
Wanderweg-Tiefe (Minimum) [m]	0,15
Sohlbeschaffenheit (Substratauflage)	keine Sedimentauflage
Wassertiefe unterhalb	nicht ausreichend
Niveaudifferenz (unten) [m]	0,45
Niveaudifferenz (oben) [m]	0,30
Rückstau [m]	kein

aufwärts	nicht durchgängig (Klasse 5)
abwärts	eingeschränkt durchgängig (Klasse 3)
Gesamtbewertung Fische	Klasse 4

LuxMaPro-ID	3792
Maßnahmentyp	HY DU.02 - Wiederherstellung der ökologischen Durchgängigkeit - Durchlass/Verrohrung/Überbauung
Maßnahmenbeschreibung	Wiederherstellung der Durchgängigkeit - Durchlass/Verrohrung/Überbauung - Walterbaach - Tarchamps - unter Duerfstrooss (L=18m)
