Bauwerk (ID): 112\_0024\_DV\_01

Gewässer: Himmelbaach

OWK: IV-2.2.1

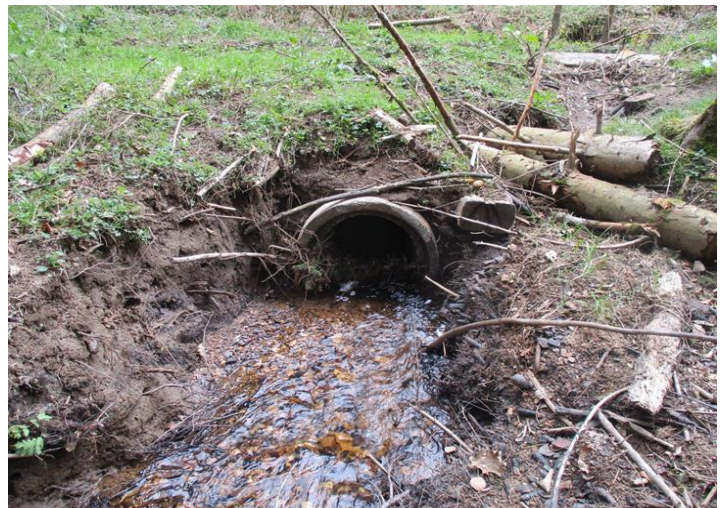
## Foto: Ende (Oberwasser)

Bauwerkstyp	Durchlass
Profilart	Kreisprofil
Zustand	intakt
Länge [m]	3,00
Breite [m]	0,40
Höhe [m]	0,40
Einengung des Querprofils [%]	40
Wanderweg-Tiefe (Minimum) [m]	0,15
Sohlbeschaffenheit (Substratauflage)	keine Sedimentauflage
Wassertiefe unterhalb	nicht ausreichend
Niveaudifferenz (unten) [m]	0,35
Niveaudifferenz (oben) [m]	0,00
Rückstau [m]	kein

aufwärts	nicht durchgängig (Klasse 5)
abwärts	eingeschränkt durchgängig (Klasse 3)
Gesamtbewertung Fische	Klasse 4

Geschiebe	temporär/leicht eingeschränkt (Klasse 2)
Schwefstoffe	temporär/leicht eingeschränkt (Klasse 2)
Morphodynamik	Standort teilweise beeinträchtigt (Klasse 3)
Gesamtbewertung Sedimente	Klasse 2

Gesamtbewertung Durchgängigkeit: Klasse 4

LuxMaPro-ID	3785
Maßnahmentyp	HY DU.02 - Wiederherstellung der ökologischen Durchgängigkeit - Durchlass/Verrohrung/Überbauung
Maßnahmenbeschreibung	Wiederherstellung der Durchgängigkeit - Durchlass/Verrohrung/Überbauung - Diewelsbaach - Noertrange - oberhalb Noertrange (L=3m)
