Bauwerk (ID): 090_0046_DV_01

Gewässer: Kirel

OWK: IV-2.2.2.a

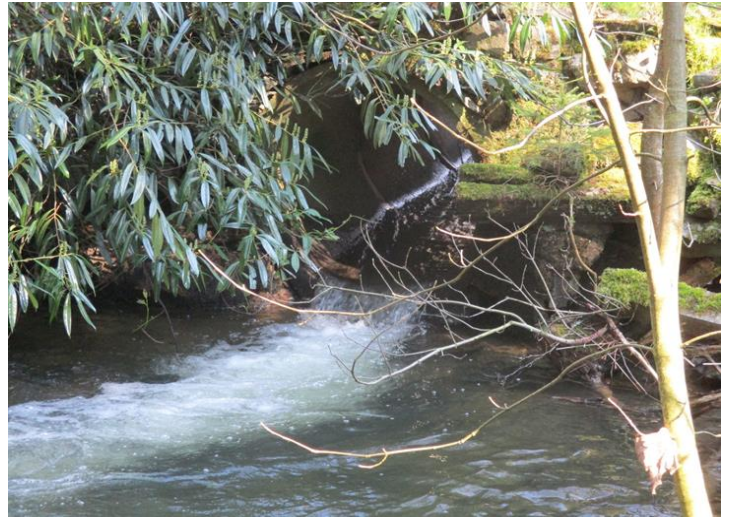
Foto: Anfang (Unterwasser)

Bauwerkstyp	Durchlass
Profilart	Eiprofil
Zustand	intakt
Länge [m]	2,00
Breite [m]	0,80
Höhe [m]	1,00
Einengung des Querprofils [%]	50
Wanderweg-Tiefe (Minimum) [m]	0,00
Sohlbeschaffenheit (Substratauflage)	keine Sedimentauflage
Wassertiefe unterhalb	nicht ausreichend
Niveaudifferenz (unten) [m]	0,20
Niveaudifferenz (oben) [m]	0,00
Rückstau [m]	kein

aufwärts	nicht durchgängig (Klasse 5)
abwärts	eingeschränkt durchgängig (Klasse 3)
Gesamtbewertung Fische	Klasse 4

LuxMaPro-ID	3774
Maßnahmentyp	HY DU.02 - Wiederherstellung der ökologischen Durchgängigkeit - Durchlass/Verrohrung/Überbauung
Maßnahmenbeschreibung	Wiederherstellung der Durchgängigkeit - Durchlass/Verrohrung/Überbauung - Kirel - Knaphoscheid - Mandelkirel/CR325 (L=2m)
